NAF Bruktbiltest

Testdato
08.03.2024

| Modell | Range Rover Evoque | Motoreffekt | 110 kW |
| Registreringsnr. | PR27406 | Drivstofftype | Diesel |

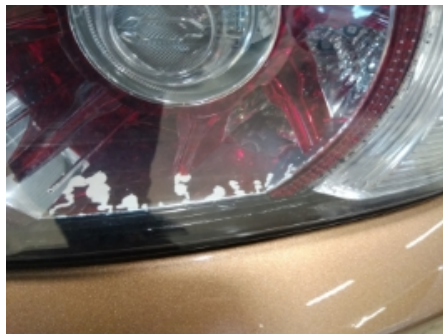
11. Lys

| Ref.Id | Opplysning | Resultat | Beskrivelse |
|---|---|--|--|
| 17.32 | Lys | * Flasser farge nede i høyre baklykt. | |

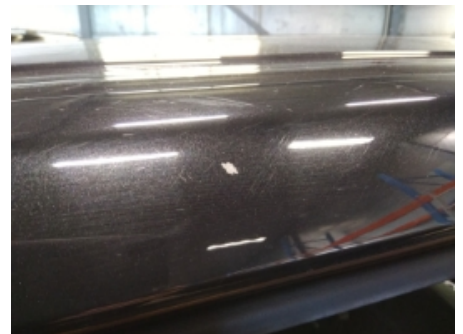
12. Tak

| Ref.Id | Repareres | Resultat | Beskrivelse |
|---|---|--|---|
| 86.11 | Lakk / karosseri utvendig | Steinsprut/lakksår | Tak, Venstre fordør, Støtfanger bak |
