# NAF Bruktbiltest

Testdato  
02.04.2024

<b>Bilmerke</b>	Tesla	<b>Motorstørrelse</b>	cm <sup>3</sup>
<b>Modell</b>	Model X	<b>Motoreffekt</b>	193 kW
<b>Type</b>	002	<b>Aksler i drift</b>	2
<b>Registreringsnr.</b>	EK42516	<b>Drivstofftype</b>	Elektrisk
<b>Understellsnr.</b>	5YJXCCE28HF046349	<b>Kjøretøygruppe</b>	101
<b>Km.stand.</b>	192277	<b>Bruktimportert</b>	Nei
<b>Farge</b>	Sølv	<b>Registreringsår</b>	2017
		<b>Registrert første gang</b>	29.06.2017

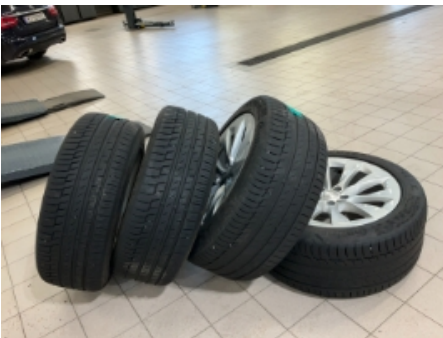
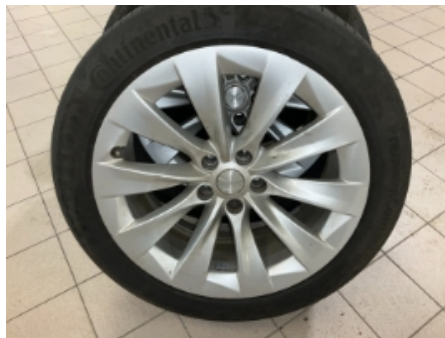
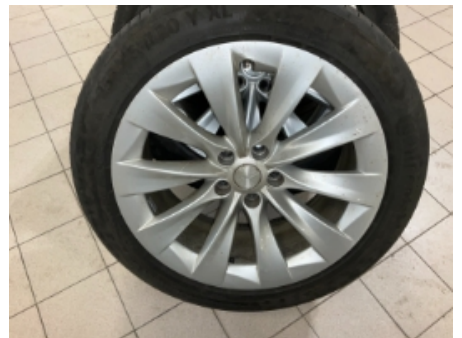
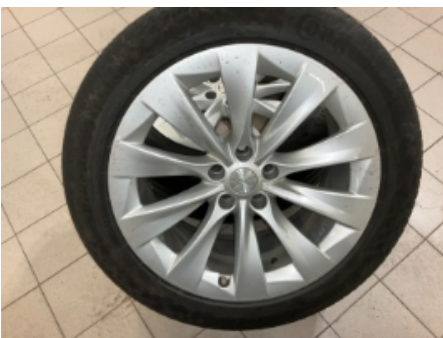
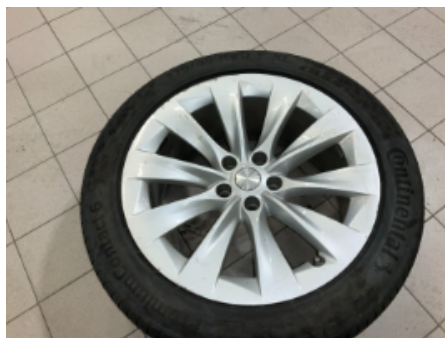
Ref.Id	Repareres	Resultat	Beskrivelse
22.8	Varsellamper utvidet	* Bil varsler for 1 feil i service modus.	
23.1	Full systemskann	Det finnes feilkoder, se rapport	
23.2		Diagnoseavlesing ligger i testrapport	
53.1	Sentrallås	Fjernbetjening virker ikke	på 1 av 2 nøkler
67.23	Ekstra hjulsett	Vesentlig ripe(r) inn til grunnmaterialet på felg:	1 felg
72.8	Styresnekke, tannstang	* Noe galt med tannstang eller rattstamme/rattaksel, rattet snurrer av seg selv så må holde igjen rattet hele tiden.	
73.2	Styrestag/ledd	Slakk i styreledd:	Høyre ytre foran
74.9	Styreservo	* Noe galt med tannstang eller rattstamme/rattaksel, rattet snurrer av seg selv så må holde igjen rattet hele tiden.

31. Ekstra hjulsett

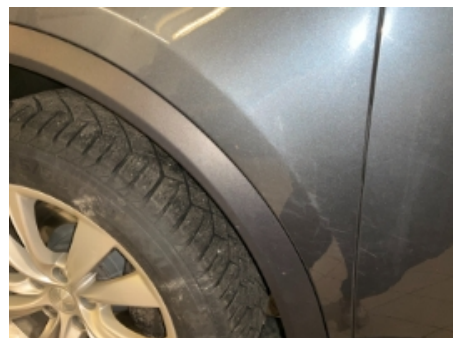
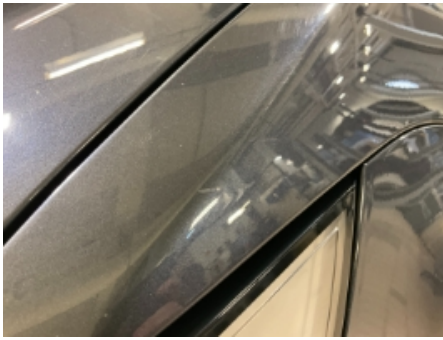
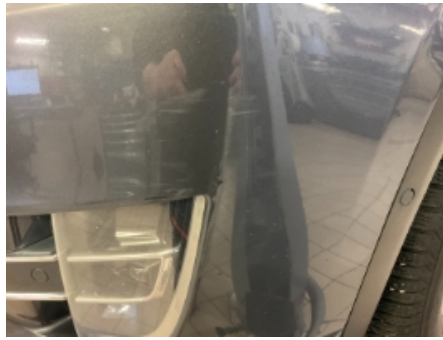
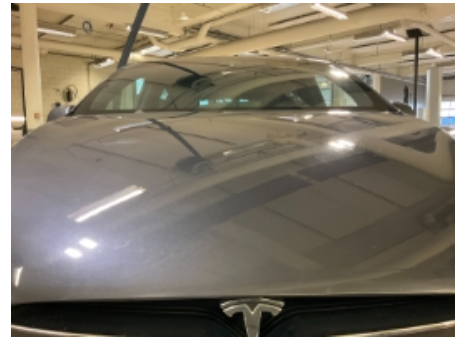
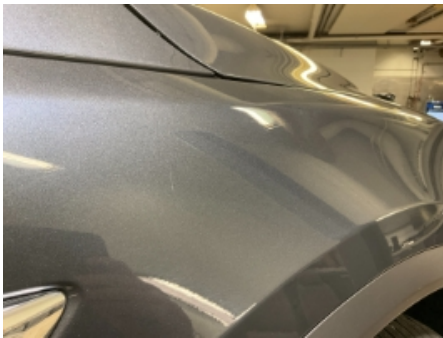
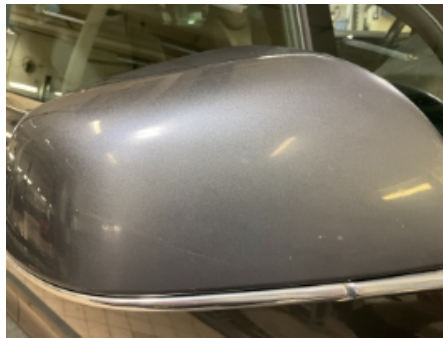
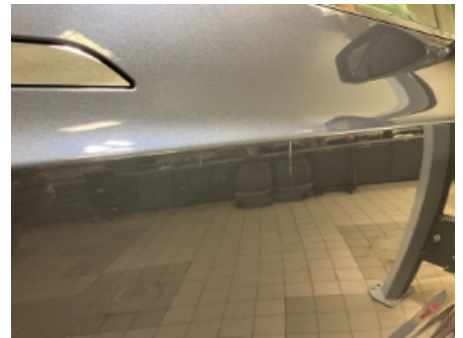
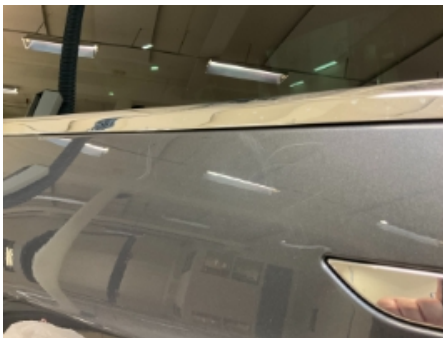
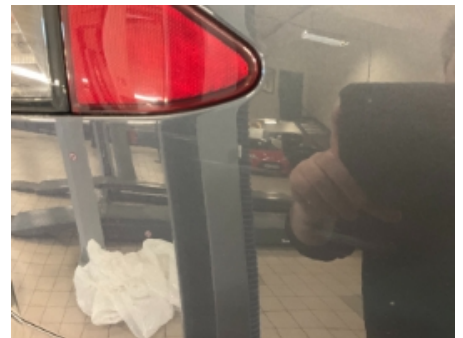
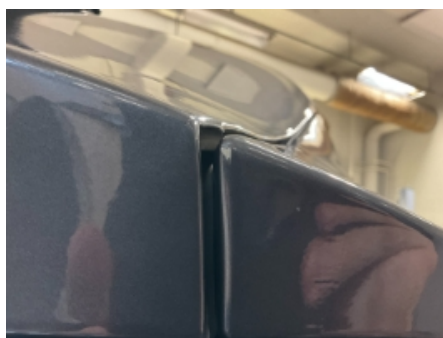
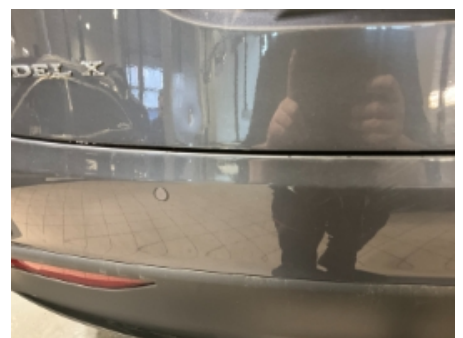
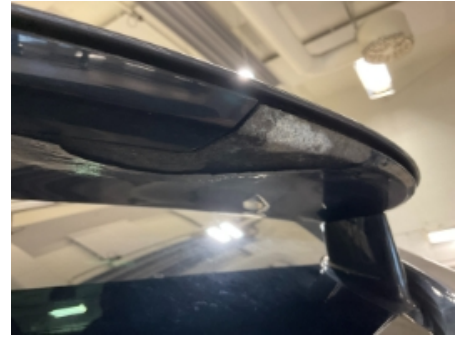
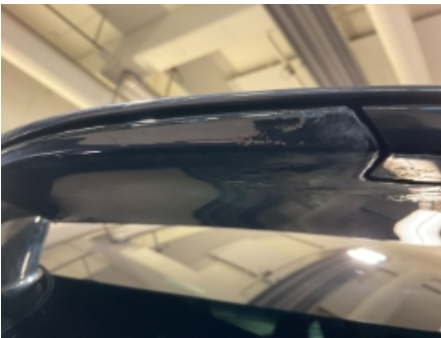
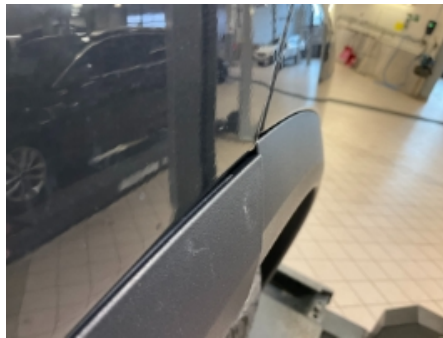
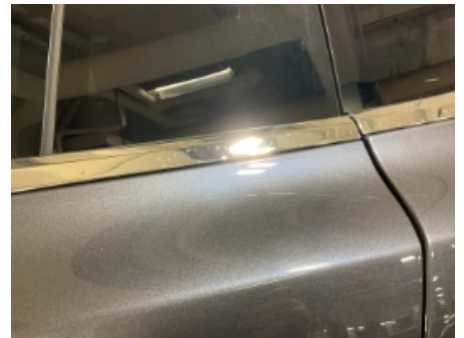
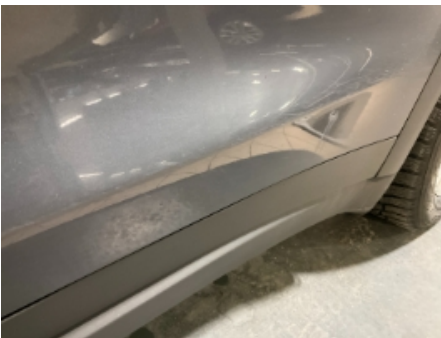
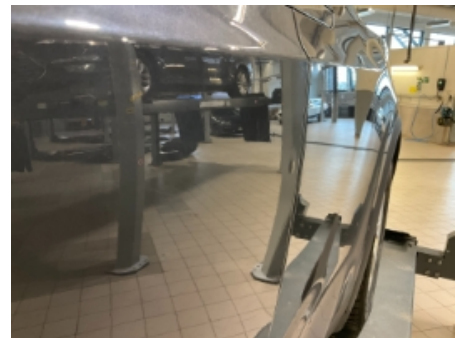
81.9	Frontrute	Noe steinsprut	
81.10		Slitt frontrute	
86.16	Lakk / karosseri utvendig	Lakkriper:	Hele karosseriet
86.17		Diverse småbulker/lakkriper	
86.18		Småbulker:	Venstre bakdør, Venstre fordør, Bakluke

86.20		Steinsprut:	Høyre forskjerm, Venstre forskjerm, Venstre fordør, Høyre fordør, Panser, Støtfanger foran
86.21		Små lakkblærer:	Panser
86.24		Rustangrep:	Bakluke, Panser

36. Lakk / karosseri utvendig

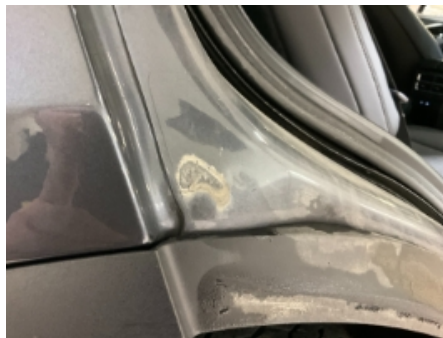
44. Døråpning

87.11	Utvendig speil	Ripe i speilhus:	Høyre, Venstre
97.5	Døråpning	Sår eller skade:	Venstre bakdør, Høyre fordør, Venstre fordør, Høyre bakdør

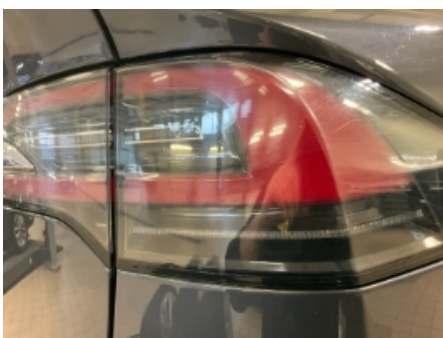
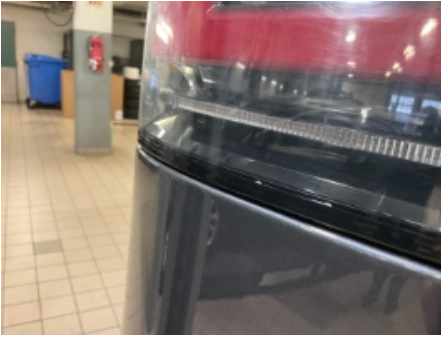
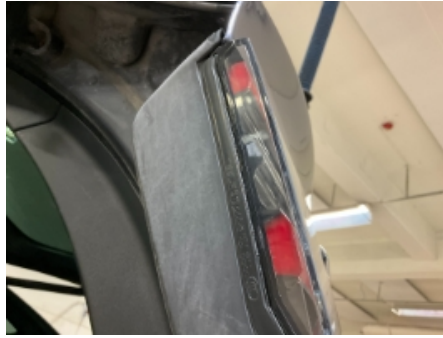
17.29	Lys	Krakelert lykteglass	Venstre bremselys, Venstre baklys
50.15	Varmeapparat / klimaanlegg (AC)	Kjølefunksjon er ikke funksjonsprøvd grunnet for lav utetemperatur

46. Lys
