**MERCEDES-BENZ EQE SUV 4X4**
**TESTDATO: 13.03.2024**
**KODE: 1368365**

<b>EF69551</b>	<b>16 400 KM</b>	<b>28.04.2023</b> Førstegang registrert	<b>Elektrisitet</b>
----------------	------------------	--------------------------------------------	---------------------

NBF Tilstandsrapport er utarbeidet av Norges Bilbransjeforbund og Forbrukerrådet.

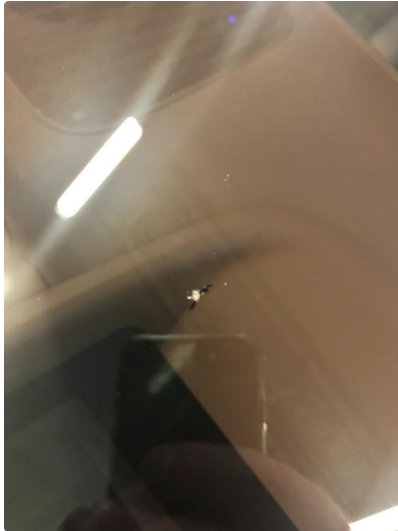
Punkt	Beskrivelse	Plassering
<b>1. EKSTERIØR</b>		
1.1 Frontvindu	Bilen har en reparert liten steinsprut i frontrute

1.1 Bilen har en reparert liten steinsprut i frontrute
