NAF Bruktbiltest

Testdato
03.04.2024

Bilmerke	Skoda	Motorstørrelse	1968 cm ³
Modell	OCTAVIA	Motoreffekt	110 kW
Type	5L	Aksler i drift	1
Registreringsnr.	AA66013	Drivstofftype	Diesel
Understellsnr.	TMBJJ9NE0F0166425	Kjøretøygruppe	101
Km.stand.	179339	Bruktimportert	Nei
Farge	Blå	Registreringsår	2015
		Registrert første gang	25.02.2015

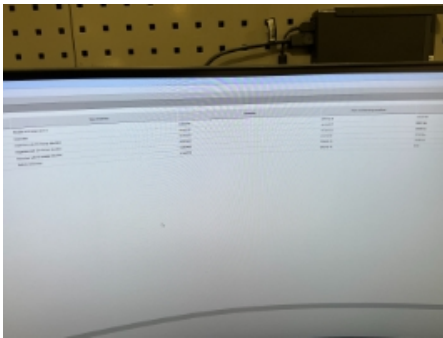
16. Service/ Dokum.

Ref.Id	Opplysning	Resultat	Beskrivelse
4.15	Service/ Dokum.	* Serviceinfo se bilde.	
23.8	Full systemskann	* Ikke avlest grunnet defekt utstyr ved NAF senter.	
29.11	Oljenivå motor	Lavt oljenivå	
67.28	Ekstra hjulsett	Dekk er noe skjevslett	2 dekk
86.17	Lakk / karosseri utvendig	Diverse småbulker/lakkriper	
86.20		Steinsprut:	Tak, Panser
86.21		Små lakkblærer:	Høyre fordør
86.33		Bilen er delvis omlakkert:	Høyre bakskjerm, Høyre fordør, Venstre fordør, Panser, Høyre bakdør, Venstre bakdør, Bakluke, Høyre forskjerm, Venstre forskjerm
97.5	Døråpning	Sår eller skade:	Venstre fordør

Ref.Id	Repareres	Resultat	Beskrivelse
4.3	Service/ Dokum.	Iht. servicehefte er ikke alle servicer fulgt	Kjørelengde mellom servicer er overskredet, Tid mellom servicer er overskredet
58.6	Tilstand 12 volt batteri	Bør skifte batteri!	
60.1	Tilleggsvarmer / parkeringsvarmer	Varmer virker ikke	
67.14	Ekstra hjulsett	Skadet felg:	1 felg
86.8	Lakk / karosseri utvendig	Rustangrep:	Høyre bakskjerm, Venstre bakskjerm, Venstre fordør
