NAF Bruktbiltest

Testdato
12.04.2024

Bilmerke	Land Rover	Motorstørrelse	2179 cm ³
Modell	RANGE ROVER EVOQUE	Motoreffekt	140 kW
Type	LV	Aksler i drift	2
Registreringsnr.	RK56565	Drivstofftype	Diesel
Understellsnr.	SALVA1BE6CH603714	Kjøretøygruppe	101
Km.stand.	194881	Bruktimportert	Nei
Farge	Hvit	Registreringsår	2012
		Registrert første gang	28.12.2012

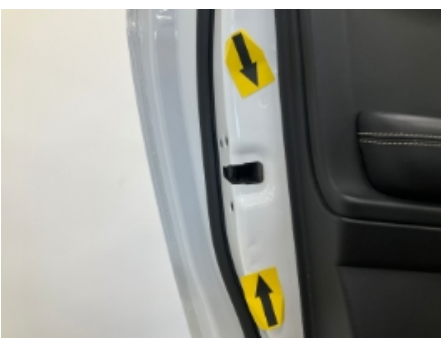
22. Døråpning

Ref.Id	Opplysning	Resultat	Beskrivelse
23.6		Etter avtale med kunde er feilkode/r slettet, feilsøking må påregnes dersom feilkode dukker opp igjen	
65.21	Dekk	Mønsterdybde - tillatt, men anbefales byttet:	Venstre bak
66.11	Felg	Oksidering / oksidert felg	Venstre foran, Venstre bak, Høyre bak, Høyre foran
75.12	Støtdempere	* Mansjett og hjelpefjær på V støtdemper har løsnet	
81.9	Frontrute	Noe steinsprut	
83.22	Dør-/panseråpner	* Motor til bakluke lager ulyd Ulyd fra HF og VF dørhengsel	
86.17	Lakk / karosseri utvendig	Diverse småbulker/lakkriper	
96.4	Dørtrekk	Liten skade i dørtrekk:	Høyre fordør
97.5	Døråpning	Sår eller skade:	Venstre fordør, Høyre fordør

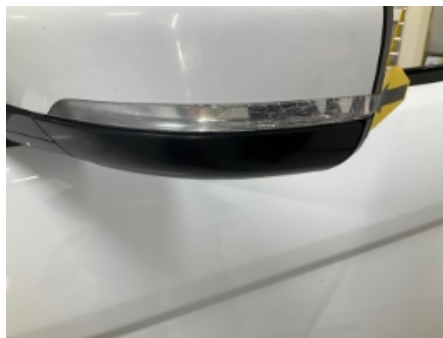
29. Lys

101.3	Bagasjeromstildekning	Mangler:	
Ref.Id	Opplysning	Resultat	Beskrivelse
17.29	Lys	Krakelert lykteglass	Venstre sideblinklys, Høyre sideblinklys
17.32		* V lyspære funker ikke alltid

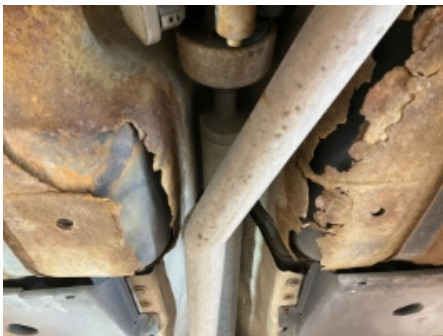
31. Drivstofftank, rør, slange

36.11	Drivstofftank, rør, slange	* Deksel rundt tank rustet	
37.3	Registerreim	Det foreligger ingen dokumentasjon på bytte av registerreim iht oppgitt intervall. Nærmere undersøkelse/kontroll anbefales

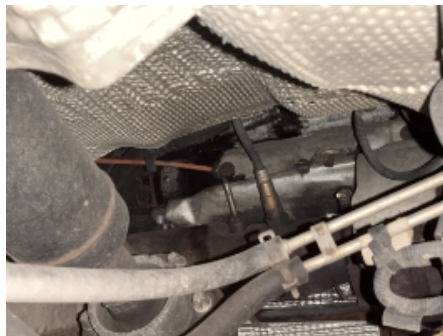
32. Utvendig tilstand motor

17.5		Kjørellys virker ikke	Høyre side
17.22		Skadet nivåføler:	Høyre foran
28.1	Utvendig tilstand motor	Oljekkasje på motor - rengjør før nærmere kontroll

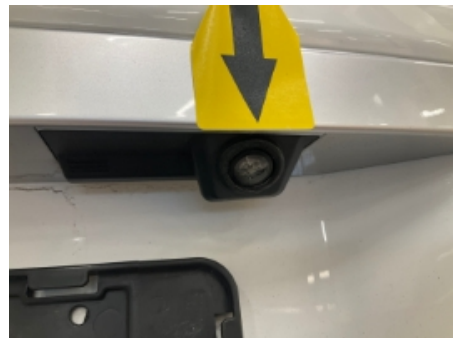
45. Instrumenter

45.12	Instrumenter	Ryggekamera virker ikke	
58.6	Tilstand 12 volt batteri	Bør skifte batteri!	
67.17	Ekstra hjulsett	Ekstra hjulsett mangler	
69.6	Reservehjul / dekkreparasjonssett	Dekkreparasjonssett, holdbarhetsdato har utløpt
