NAF Bruktbiltest

Testdato
20.02.2024

| Bilmerke | Mercedes-Benz | Motorstørrelse | 2143 cm ³ |
| Modell | VITO | Motoreffekt | 120 kW |

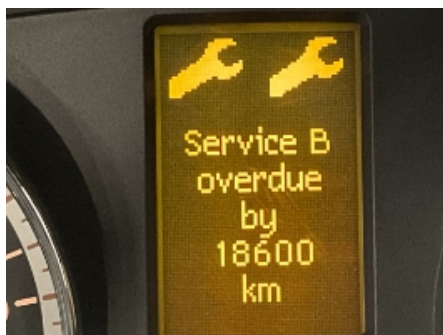
11. Service/ Dokum.

| Ref.Id | Repareres | Resultat | Beskrivelse |
|---|---|---|---|
| 4.3 | Service/ Dokum. | Iht. servicehefte er ikke alle servicer fulgt | Tid mellom servicer er overskredet, Kjørelengde mellom servicer er overskredet |

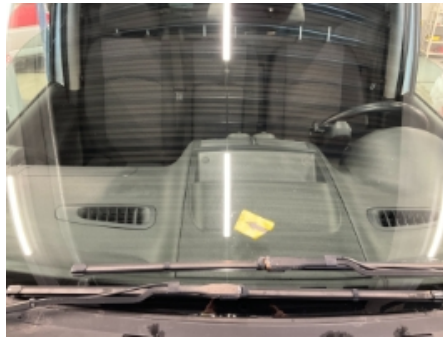
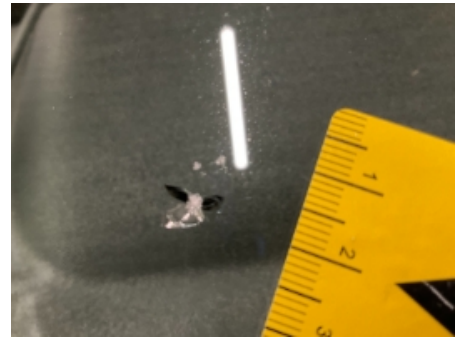
14. Frontrute

| Ref.Id | Repareres | Resultat | Beskrivelse |
|---|---|---|---|
| 81.2 | Frontrute | En eller flere steinsprutrosetter som ikke er utbedret <ul style="list-style-type: none">Reparasjonsmetode: Reparasjon | |

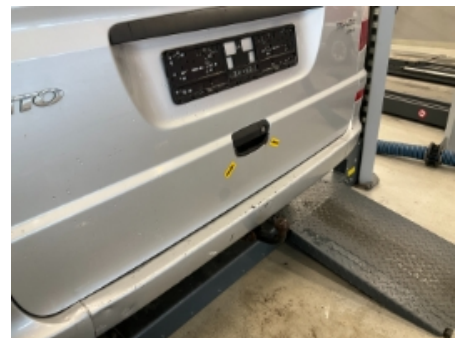
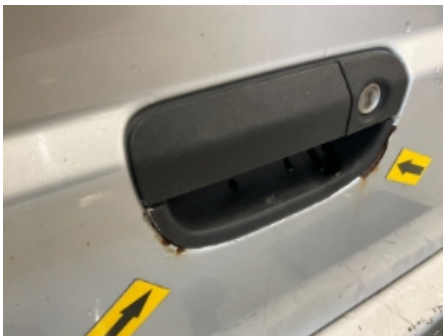
18. Bakluke

| Ref.Id | Repareres | Resultat | Beskrivelse |
|---|---|---|---|
| 86.8 | | Rustangrep: | Venstre forskjerm, Bakluke, Høyre bakskjerm, Venstre sidekanal, Høyre sidekanal, Høyre forskjerm, Venstre bakskjerm |

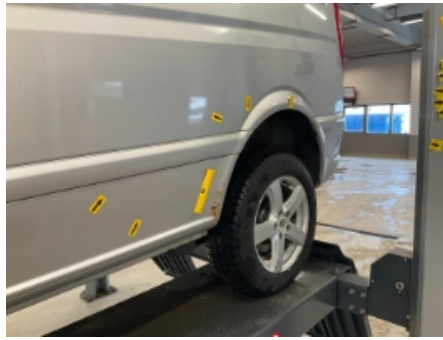
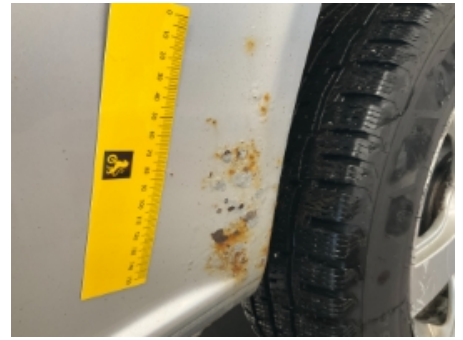
26. Venstre bakskjerm

| Ref.Id | Repareres | Resultat | Beskrivelse |
|---|---|---|---|
| 86.6 | | Lakkblærer | Venstre bakskjerm |

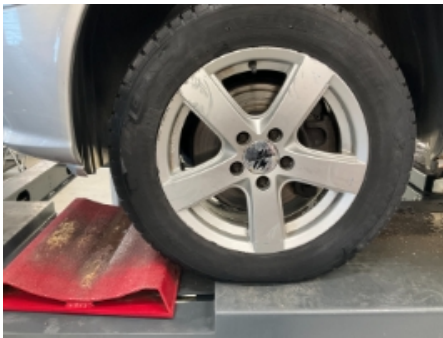
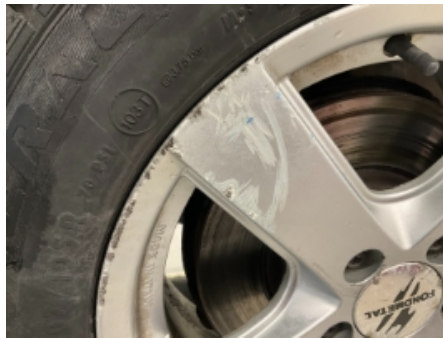
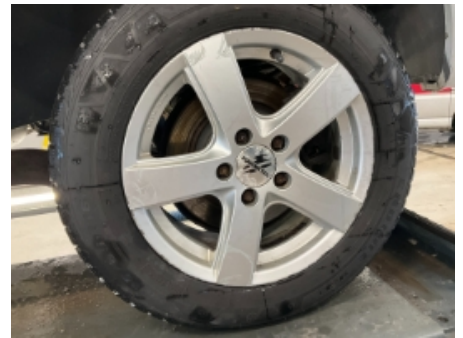
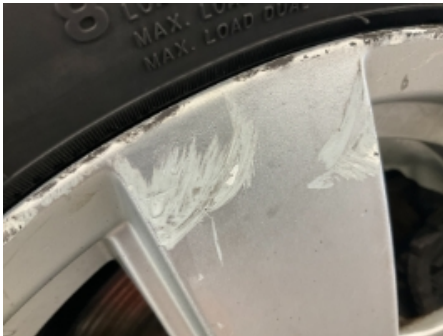
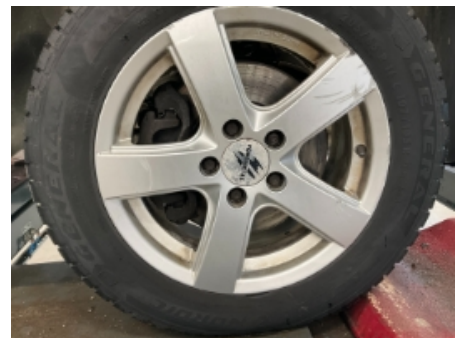
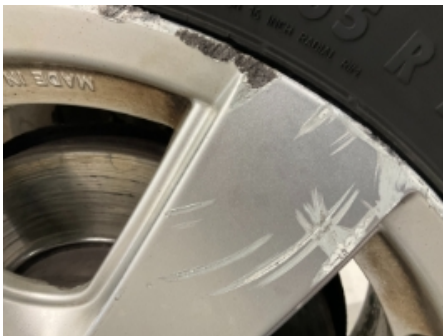
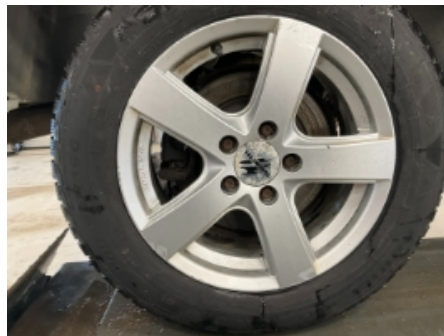
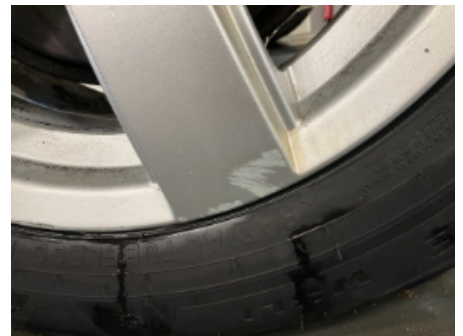
28. Felg

| Ref.Id | Repareres | Resultat | Beskrivelse |
|---|---|---|---|
| 66.4 | Felg | Skadet felg: | Venstre foran, Venstre bak, Høyre bak, Høyre foran |

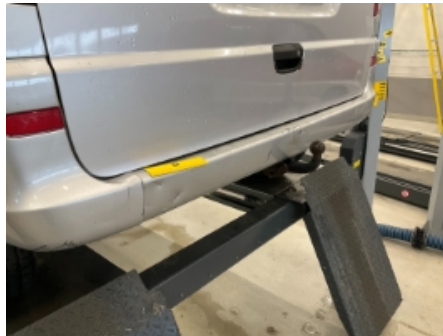
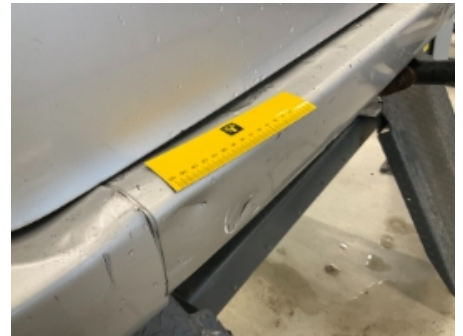
32. Støtfanger bak

| Ref.Id | Repareres | Resultat | Beskrivelse |
|---|---|---|---|
| 86.3 | Lakk / karosseri utvendig | Skadet: | Høyre forskjerm, Støtfanger bak |

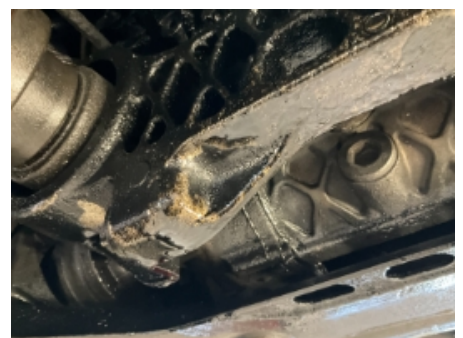
48. Utvendig tilstand motor

| Ref.Id | Repareres | Resultat | Beskrivelse |
|---|---|---|---|
| 28.1 | Utvendig tilstand motor | Oljelekkasje på motor - rengjør før nærmere kontroll | |

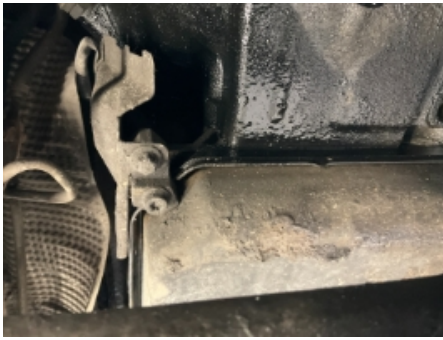
49. Girkasse (automatisk)

| Ref.Id | Repareres | Resultat | Beskrivelse |
|---|---|---|---|
| 40.5 | Girkasse (automatisk) | Oljelekkasje | |

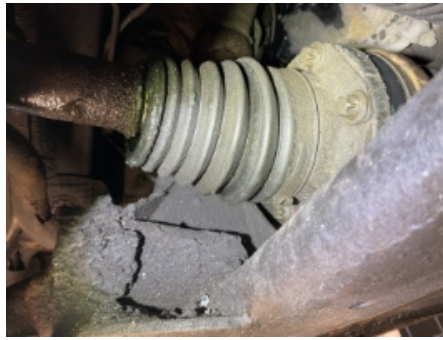
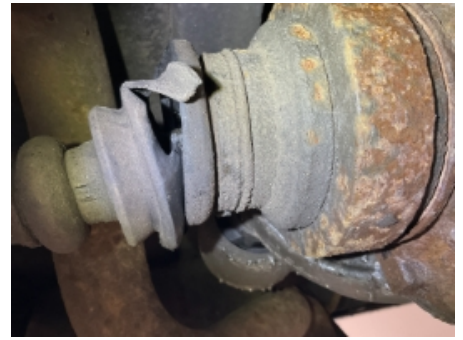
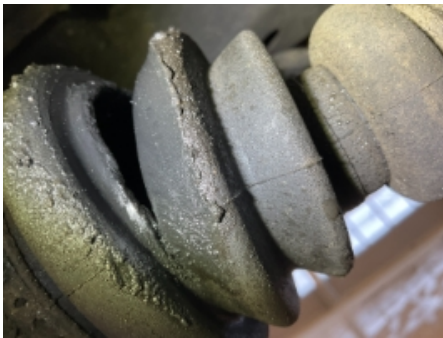
50. Drivaksler

| Ref.Id | Repareres | Resultat | Beskrivelse |
|---|---|---|---|
| 42.1 | Drivaksler | Defekt gummimansjett: | Høyre indre foran, Venstre indre bak, Høyre indre bak |
