**VOLKSWAGEN ID.4 GTX 4X4**
**TESTDATO: 18.04.2024**
**KODE: 1395371**

<b>EC60519</b>	<b>46 500 KM</b>	<b>07.06.2021</b> Førstegang registrert	<b>Elektrisitet</b>
----------------	------------------	--	---------------------

NBF Tilstandsrapport er utarbeidet av Norges Bilbransjeforbund og Forbrukerrådet.

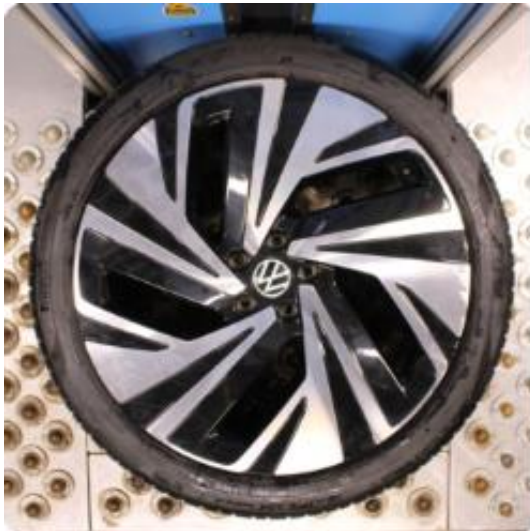
Punkt	Beskrivelse	Plassering
<b>1. EKSTERIØR</b>		
1.1 Lakk	Div. lakkriper og steinsprut.	
1.2 Dekk/Felger	Noe kantkjørt sommerfelg.

1.2 Noe kantkjørt sommerfelg.
