VOLVO V60 4X4
TESTDATO: 18.04.2024
KODE: 1395014

VJ29067	46 644 KM	29.12.2021 Førstegang registrert	Bensin/ Batteri
----------------	------------------	--------------------------------------------	----------------------------

NBF Tilstandsrapport er utarbeidet av Norges Bilbransjeforbund og Forbrukerrådet.

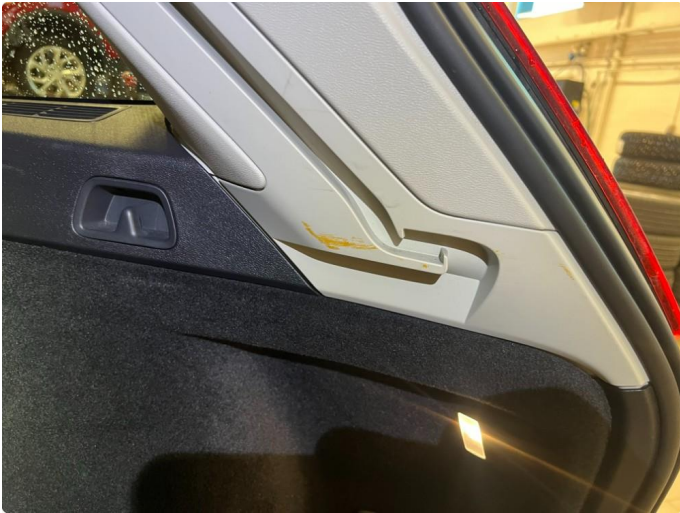
3.3 Øvrige feil

Punkt	Beskrivelse	Plassering
1. IDENTITET		
1.1 Nøkler	mangler	
2. EKSTERIØR		
2.1 Vinduspussere/-spyler	utslitte pusserblader	
3. INTERIØR		
3.1 Tepper/bekledning	mangler matter	
3.2 Bagasjeromskjuler	mangler	
3.3 Varerom	øvrige feil	bak
4. OPPLYSNINGER/KLARGJØRING		
4.1 Opplysninger	øvrig opplysninger	
4.2 Opplysninger	ladekabel mangler
