**MERCEDES-BENZ SPRINTER 190 HK AUTOMAT
BAKHJULSDRIFT**
TESTDATO: 18.04.2024
KODE: 1395605

**BE24159**

NBF Tilstandsrapport er utarbeidet av Norges Bilbransjeforbund og Forbrukerrådet.

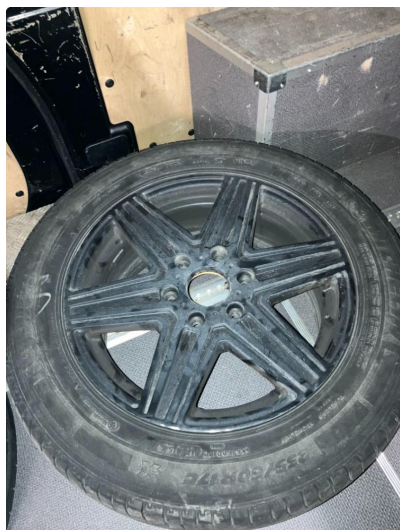
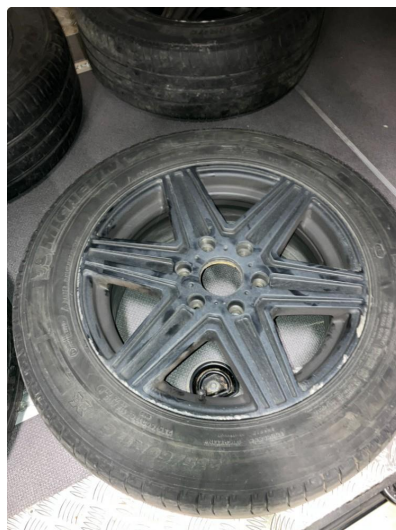
| Punkt | Beskrivelse | Plassering |
|---|---|---|
| 1.1 Dekk/Felger | kantkjørt felg | |

1.1 Kantkjørt felg

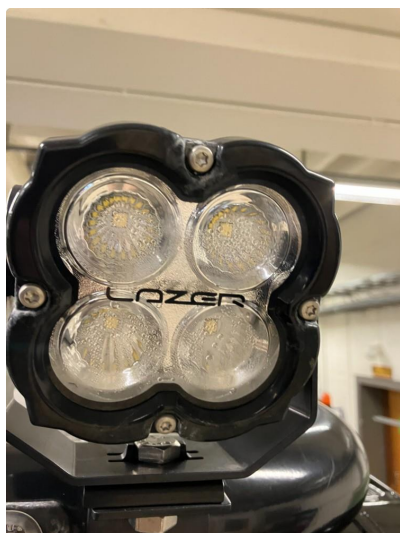
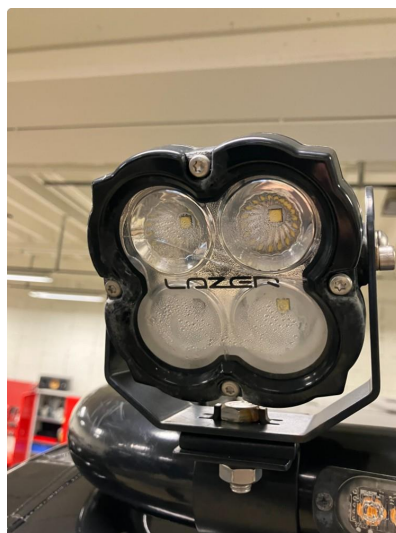
| Punkt | Beskrivelse | Plassering |
|---|---|---|
| 2.1 Andre lys | ekstra hjelpelys- defekt glass | |

2.1 Ekstra hjelpelys- defekt glass

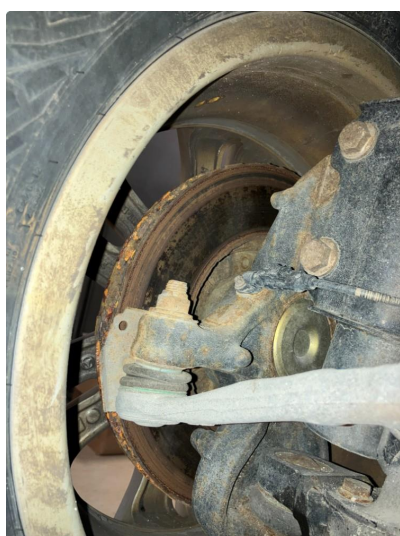
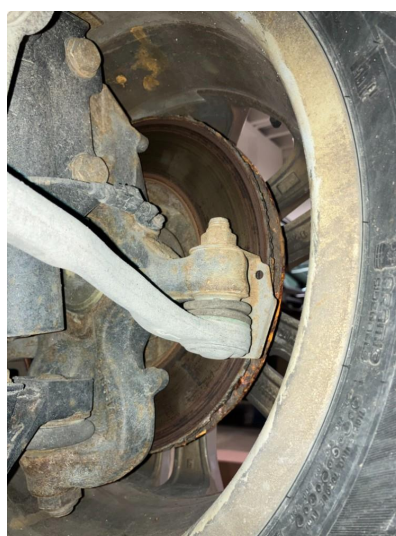
4.1 Slitte/stor slitekant
Blir byttet på verksted før levering

| Punkt | Beskrivelse | Plassering |
|---|---|---|
| 4.1 Skiver | slitte/stor slitekant Blir byttet på verksted før levering | |

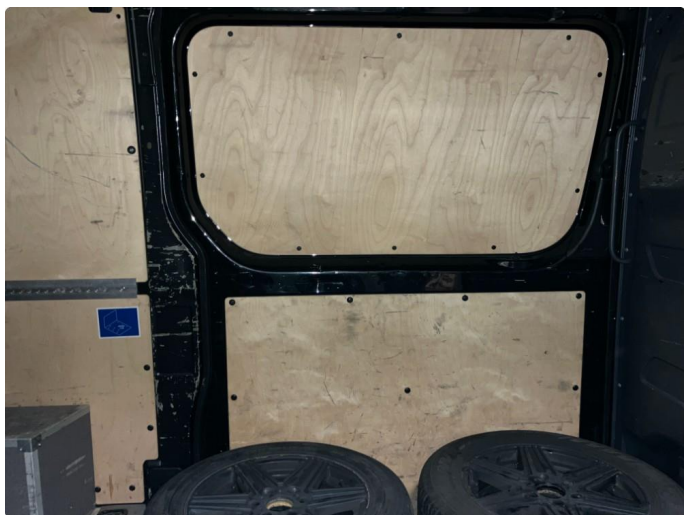
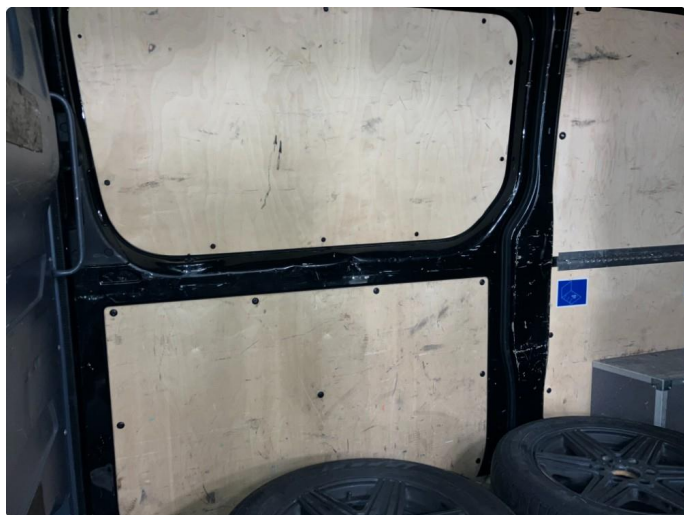
| Punkt | Beskrivelse | Plassering |
|---|---|---|
| 5.1 Varerom | generelt mye bulker/riper | |

5.1 Generelt mye bulker/riper
