**KIA E-SOUL FORHJULSDRIFT**
**TESTDATO: 18.04.2024**
**KODE: 1395068**

<b>EC32284</b>

NBF Tilstandsrapport er utarbeidet av Norges Bilbransjeforbund og Forbrukerrådet.

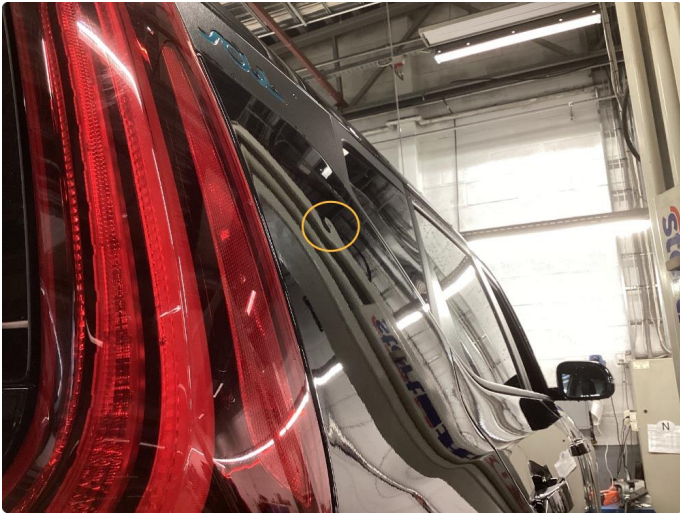
Punkt	Beskrivelse	Plassering
<b>1. EKSTERIØR</b>		
1.1 Skjermer	Liten bulk uten lakkskade	høyre bak
1.2 Kanal	ripe(r) ned til grunning	venstre

1.1 Liten bulk uten lakkskade

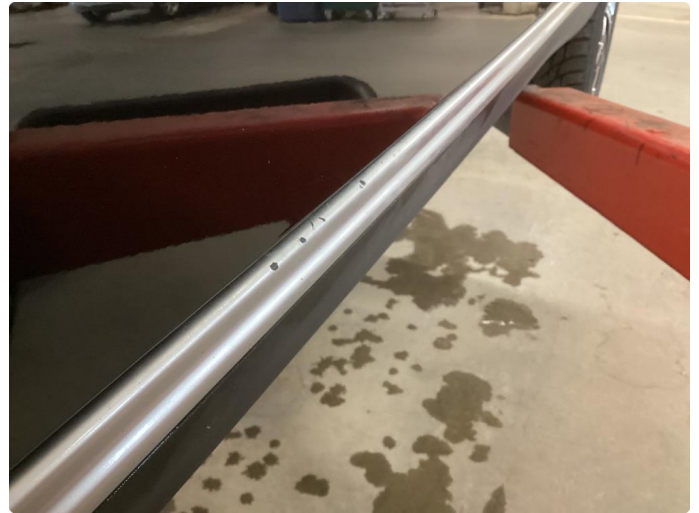
1.2 Ripe(r) ned til grunning
