**KIA E-SOUL FORHJULSDRIFT**
**TESTDATO: 19.04.2024**
**KODE: 1396441**

| <b>EB49528</b> | <b>50 000 KM</b> | <b>03.07.2020</b><br>Førstegang registrert | <b>Elektrisitet</b> |

NBF Tilstandsrapport er utarbeidet av Norges Bilbransjeforbund og Forbrukerrådet.

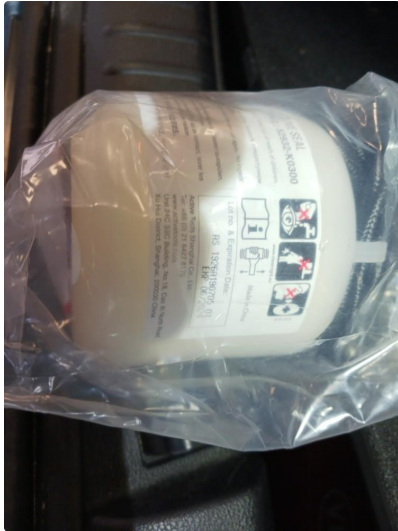
| Punkt | Beskrivelse | Plassering |
|---|---|---|
| 1.2 Verktøy/nødutstyr | Nytt dekkettemiddel | bak |

1.2 Nytt dekkettemiddel

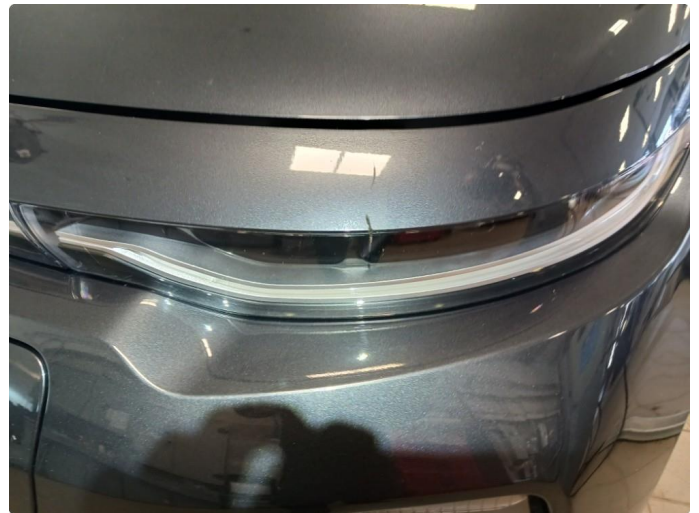
| Punkt | Beskrivelse | Plassering |
|---|---|---|
| 1.3 Støtfanger | Lakkeres før levering pga riper | foran - oppe |

1.3 Lakkeres før levering pga riper

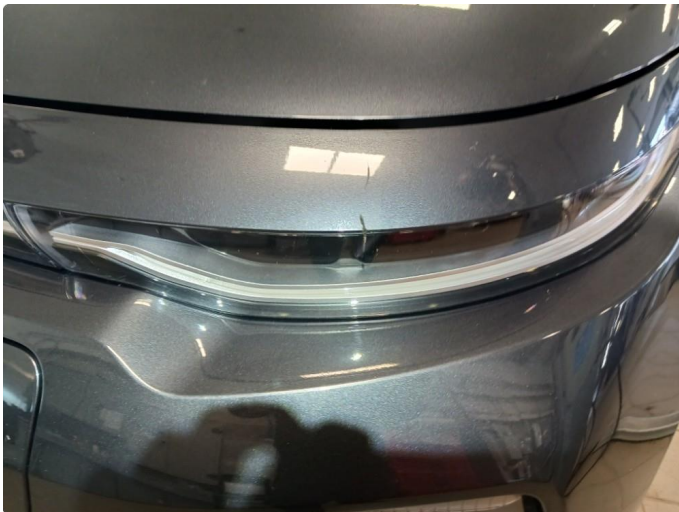
| Punkt | Beskrivelse | Plassering |
|---|---|---|
| 2.1 Lys foran | Byttes pga ripe | venstre foran |

2.1 Byttes pga ripe
