VOLKSWAGEN ID.4 BAKHJULSDRIFT
TESTDATO: 04.03.2024
KODE: 1348753

NBF Tilstandsrapport er utarbeidet av Norges Bilbransjeforbund og Forbrukerrådet.

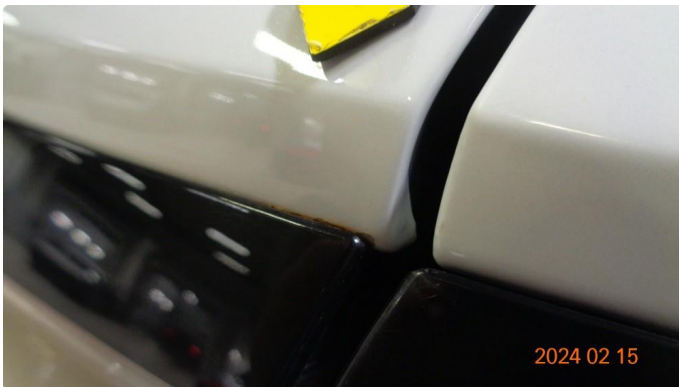
1.1 Løs baklykt i bakluke og gnisseskade lykt mot bakluke høyre side - Skal utbedres

| Punkt | Beskrivelse | Plassering |
|---|--|---|
| 1.1 Bakluke | Løs baklykt i bakluke og gnisseskade lykt mot bakluke høyre side - Skal utbedres | |

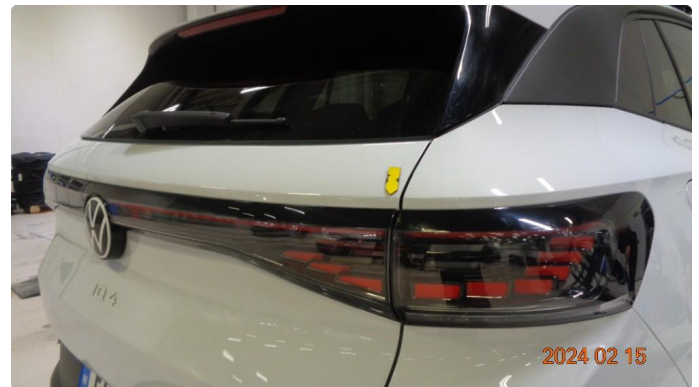
1.1 Løs baklykt i bakluke og gnisseskade lykt mot bakluke høyre side - Skal utbedres

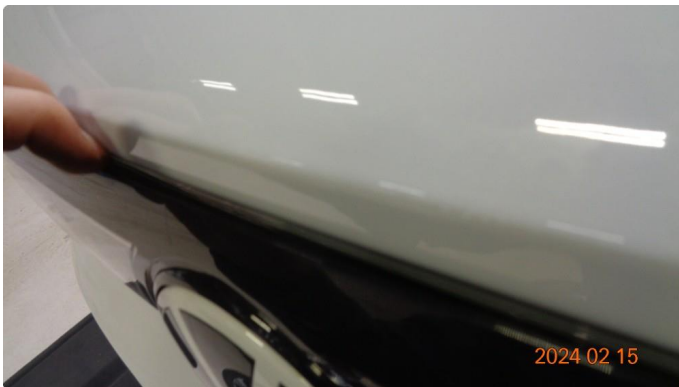
1.1 Løs baklykt i bakluke og gnisseskade lykt mot bakluke høyre side - Skal utbedres

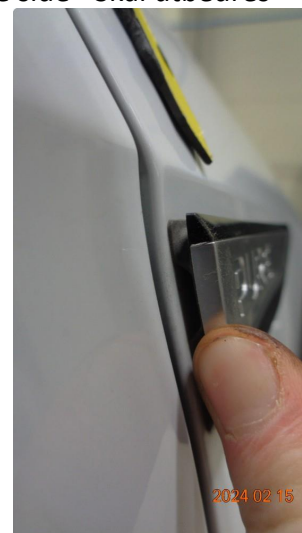
1.2 Løst emblem høyre forskjerm - Skal byttes

| Punkt | Beskrivelse | Plassering |
|---|--|---|
| 1.2 Skjermer | Løst emblem høyre forskjerm - Skal byttes | |

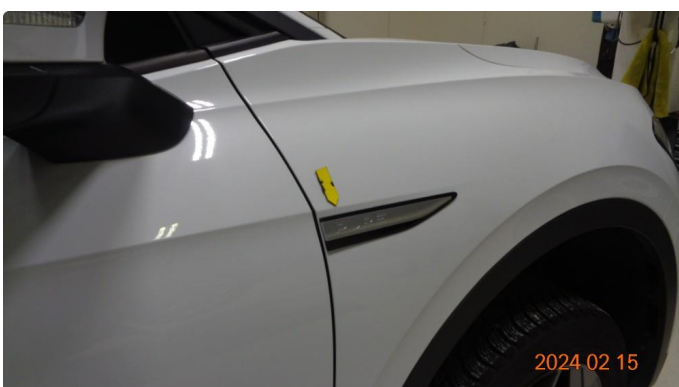
1.2 Løst emblem høyre forskjerm - Skal byttes

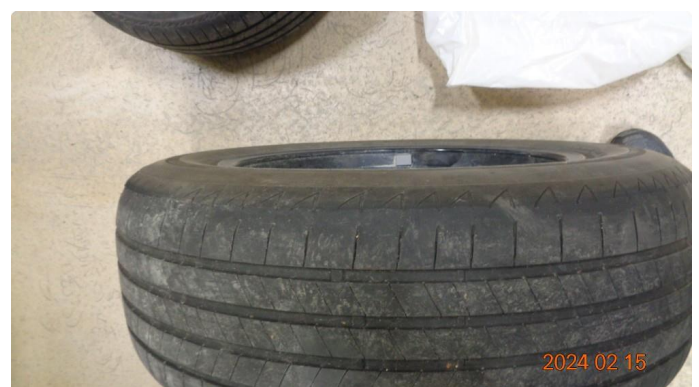
2.1 4hjulskontroll utføres

| Punkt | Beskrivelse | Plassering |
|---|--|---|
| 2.1 Forstilling | 4hjulskontroll utføres | |
