BMW I3 BAKHJULSDRIFT
TESTDATO: 22.03.2024
KODE: 1369914

NBF Tilstandsrapport er utarbeidet av Norges Bilbransjeforbund og Forbrukerrådet.

OPPSUMMERT STATUS PÅ KJØRETØY

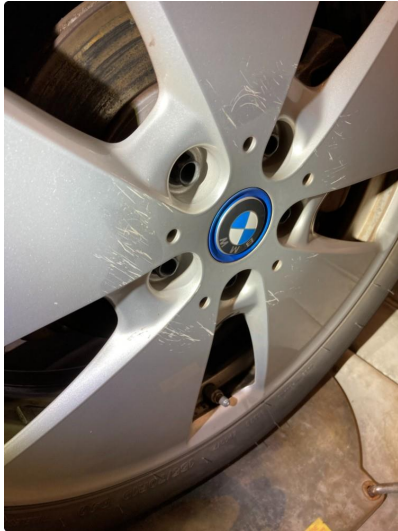
Punkt	Beskrivelse	Plassering
1. EKSTERIØR		
1.1 Dekk/Felger	Noen riper på sommerfelger (Notert for info)

1.1 Noen riper på sommerfelger (Notert for info)
