**VOLKSWAGEN CADDY 150 HK AUTOMAT 4X4**
**TESTDATO: 18.04.2024**
**KODE: 1395287**

<b>KJ48739</b>	<b>36 700 KM</b>	<b>25.06.2020</b> Førstegang registrert	<b>Diesel</b>
----------------	------------------	--	---------------

NBF Tilstandsrapport er utarbeidet av Norges Bilbransjeforbund og Forbrukerrådet.

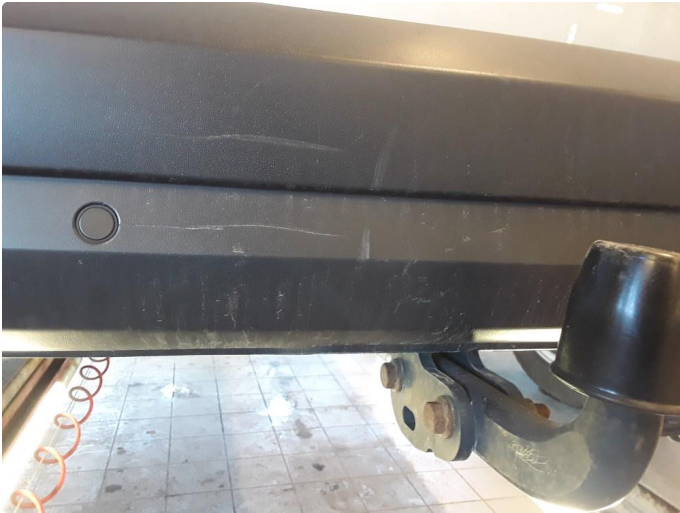
Punkt	Beskrivelse	Plassering
<b>1. EKSTERIØR</b>		
1.1 Lakk	Div. lakkriper og steinsprut.	
1.2 Støtfanger	Noen riper på støtfanger bak.	bak

1.2 Noen riper på støtfanger bak.
