NAF Bruktbiltest

Testdato
22.04.2024

Bilmerke	Ford	Motorstørrelse	1997 cm ³
Modell	S-MAX	Motoreffekt	103 kW
Type	WA6	Aksler i drift	1
Registreringsnr.	DP30226	Drivstofftype	Diesel
Understellsnr.	WF0SXXGBWSDR43912	Kjøretøygruppe	101
Km.stand.	192464	Bruktimportert	Nei
Farge	Hvit	Registreringsår	2013
		Registrert første gang	31.07.2013

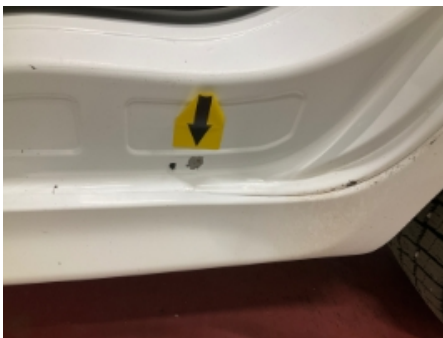
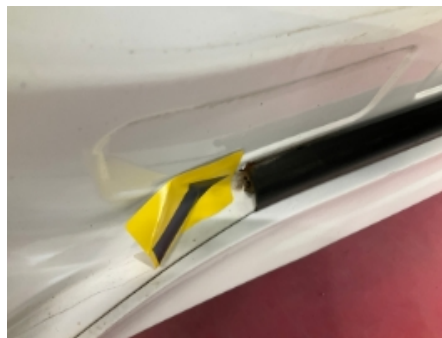
16. Døråpning

17. Døråpning

89.3	Understellsnummer	Ikke påvist / funnet	
97.1	Døråpning	Sår eller skade:	Venstre bakdør
97.3		Rust:	Høyre bakdør
104.2	Varseltrekant	Mangler.

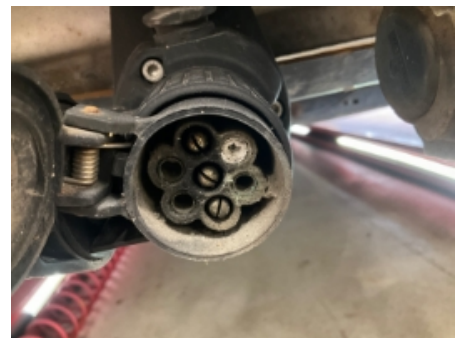
18. Tilhengerkontakt

48.4	Oppvarmet bakrute	* Ikke alle varmetråder funker	
50.5	Varmeapparat / klimaanlegg (AC)	Svak kjølevirkning	
59.5	Tilhengerkontakt	Korrosjon / irr.	
69.6	Reservehjul / dekkreparasjonssett	Dekkreparasjonssett, holdbarhetsdato har utløpt

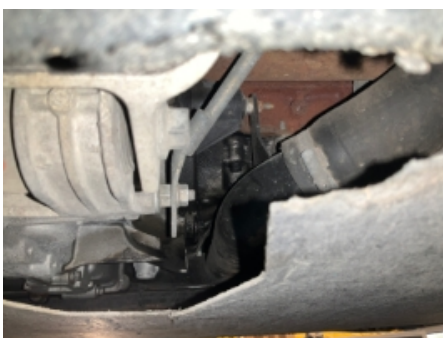
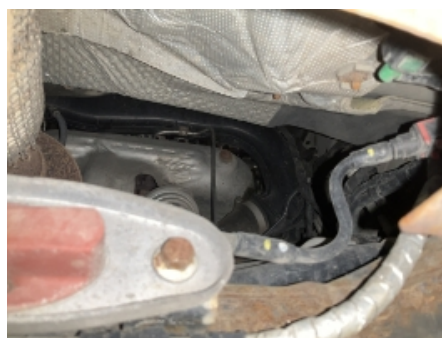
22. Utvendig tilstand motor

23. Utvendig tilstand motor

28.7	Utvendig tilstand motor	Oljesvetting	
57.6	Batteri ytre tilstand	* Ikke tilgjengelig for kontroll	
58.11	Tilstand 12 volt batteri	* Ikke tilgjengelig for kontroll

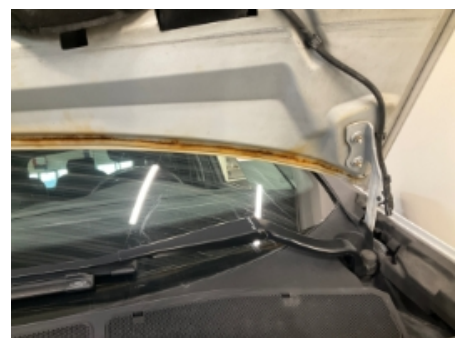
24. Lakk / karosseri utvendig

83.15	Dør-/panseråpner	* Må dytte inn bakluke for og åpne den, anbefaler videre feil søk	
86.2	Lakk / karosseri utvendig	Lakkriper:	Høyre bakdør, Høyre bakskjerm

86.3		Skadet:	Støtfanger bak, Venstre sidekanal, Høyre sidekanal
86.7		Rust / korrosjon i innvendig kant:	Panser
86.8		Rustangrep:	Tak
86.13		Lakkslipp/flassing	Venstre fordør, Høyre fordør, Venstre bakdør
