# NAF Bruktbiltest

Testdato  
17.04.2024

<b>Bilmerke</b>	BMW	<b>Motorstørrelse</b>	2996 cm <sup>3</sup>
<b>Modell</b>	325I XDRIVE	<b>Motoreffekt</b>	160 kW
<b>Type</b>	5L	<b>Aksler i drift</b>	2
<b>Registreringsnr.</b>	DN34520	<b>Drivstofftype</b>	Bensin
<b>Understellsnr.</b>	WBAUU51080A490308	<b>Kjøretøygruppe</b>	101
<b>Km.stand.</b>	197954	<b>Bruktimportert</b>	Nei
<b>Farge</b>	Svart	<b>Registreringsår</b>	2010
		<b>Registrert første gang</b>	25.01.2010

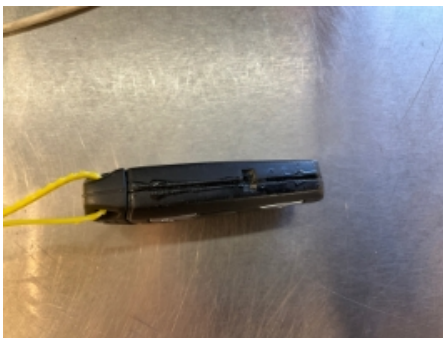
16. Nøkler / Utstyr

Ref.Id	Repareres	Resultat	Beskrivelse
3.2	Nøkler / Utstyr	Nøkkel til lastestativ mangler	
3.5		Nøkkel/er mangler	
3.8		Nøkkel/er skadet 1 stk	
4.6	Service/ Dokum.	Service er ikke utført i hht produsentens spesifikasjoner. Dette kan medføre uforutsett verditap og evt garantibortfall. Kostnader må vurderes nærmere ved avregning.

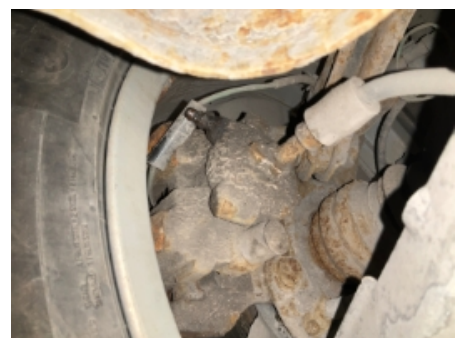
24. Bremsvirkning

4.7		Aktivert serviceindikator	
9.10	Bremsevirkning	Ulyd i bremseser	Høyre bak
12.4	Bremserør	Rustskade på bremseser:	Venstre bak
17.17	Lys	Løs lykt:	Høyre sideblinklys

6.15	Bremsekiver	Bremsekivetykkelse er fortsatt innenfor fabrikantens toleranser, men nærmer seg minimums tykkelse	Venstre foran, Høyre foran
9.14	Bremsevirkning	* Svetting fra luftenippel HB kaliber
