NAF Bruktbiltest

Testdato
19.04.2024

Bilmerke	Tesla	Motorstørrelse	cm ³
Modell	Model S	Motoreffekt	67 kW
Type	002	Aksler i drift	2
Registreringsnr.	EL86503	Drivstofftype	Elektrisk
Understellsnr.	5YJSA7E27FF117657	Kjøretøygruppe	101
Km.stand.	126883	Bruktimportert	Nei
Farge	Blå	Registreringsår	2016
		Registrert første gang	25.02.2016

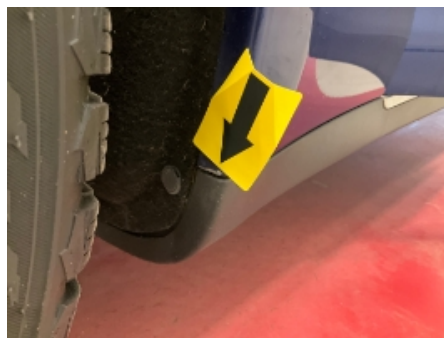
23. Venstre forskjerm

86.6	Lakk / karosseri utvendig	Lakkblærer	Panser
86.13		Lakkslipp/flassing	Venstre forskjerm, Høyre forskjerm
96.2	Dørtrekk	Løst dørtrekk	Høyre fordør
99.7	Bilbelte	Vridd belte	Midtre bak

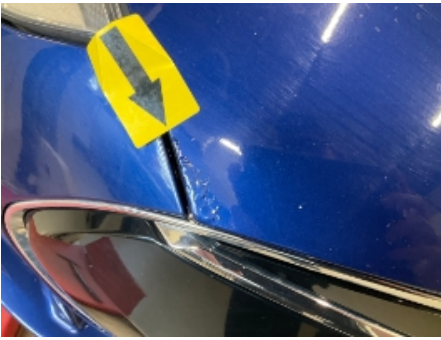
25. Dør-/panseråpner

77.10	Fjærer / fjærbein	* Lekkasje på luftfjæring foran	
82.12	Siderute/bakrute	* VF dør rute subber i dørkant	
83.14	Dør-/panseråpner	Feil med utvendig åpner:	Høyre bak
