# NAF Bruktbiltest

Testdato  
08.04.2024

<b>Bilmerke</b>	Audi	<b>Motorstørrelse</b>	2967 cm <sup>3</sup>
<b>Modell</b>	A6 allroad quattro	<b>Motoreffekt</b>	150 kW
<b>Type</b>	4G	<b>Aksler i drift</b>	2
<b>Registreringsnr.</b>	DP48400	<b>Drivstofftype</b>	Diesel
<b>Understellsnr.</b>	WAUZZZ4G5EN131747	<b>Kjøretøygruppe</b>	101
<b>Km.stand.</b>	235136	<b>Bruktimportert</b>	Nei
<b>Farge</b>	Svart	<b>Registreringsår</b>	2014
		<b>Registrert første gang</b>	03.04.2014

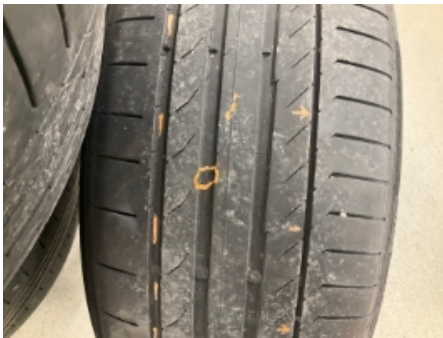
16. Ekstra hjulsett

52.4	Lyktespyler / Visker	Manglende eller skadet deksel:	Venstre side
67.24	Ekstra hjulsett	* Sprekker i 1 av dekkene	
69.6	Reservehjul / dekkreparasjonssett	Dekkreparasjonssett, holdbarhetsdato har utløpt

66.1	Felg	Felg montert på bilen:	Lettmetallfelg
67.1	Ekstra hjulsett	Mønsterdybde	3,00 mm
67.2		Mønsterdybde	3,00 mm
67.3		Mønsterdybde	2,60 mm
67.4		Mønsterdybde	3,40 mm

67.5		Ekstra hjulsett er utrustet med:	Sommerdekk
67.6		Felg på ekstra hjulsett:	Lettmetallfelg

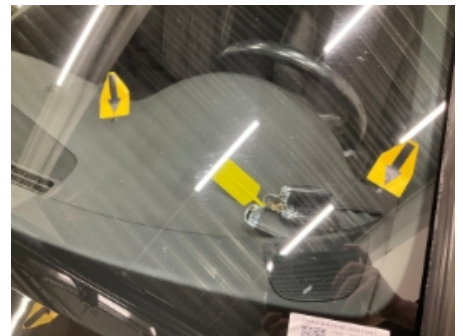
21. Frontrute

81.2	Frontrute	En eller flere steinsprutrosetter som ikke er utbedret <ul style="list-style-type: none"><li>• Reparasjonsmetode: Reparasjon</li></ul>	
87.4	Utvendig speil	Feil på justeringsmekanisme for speil:	Høyre side
Ref.Id	Opplysning	Resultat	Beskrivelse

29.12	Oljenivå motor	Bilen er ikke utstyrt med peilepinne, oljenivå er ikke kontrollert	
75.12	Støtdempere	* Skadet hjelpefjær VB	
81.9	Frontrute	Noe steinsprut
