MERCEDES-BENZ C-KLASSE 4X4
TESTDATO: 01.03.2024
KODE: 1360465

| DS14869 | 64 200 KM | 15.07.2022 Førstegang registrert | Diesel |

NBF Tilstandsrapport er utarbeidet av Norges Bilbransjeforbund og Forbrukerrådet.

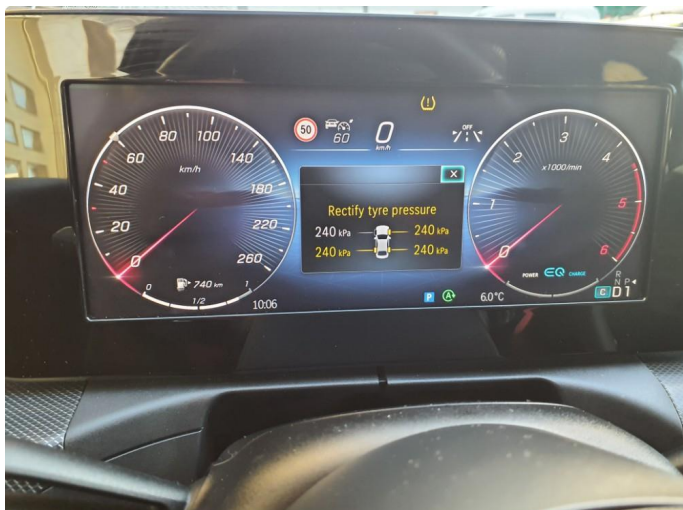
| Punkt | Beskrivelse | Plassering |
|---|---|---|
| 1.1 | Systemfunksjoner | dekktrykkvarsler lyser |

1.1 Dekktrykkvarsler lyser

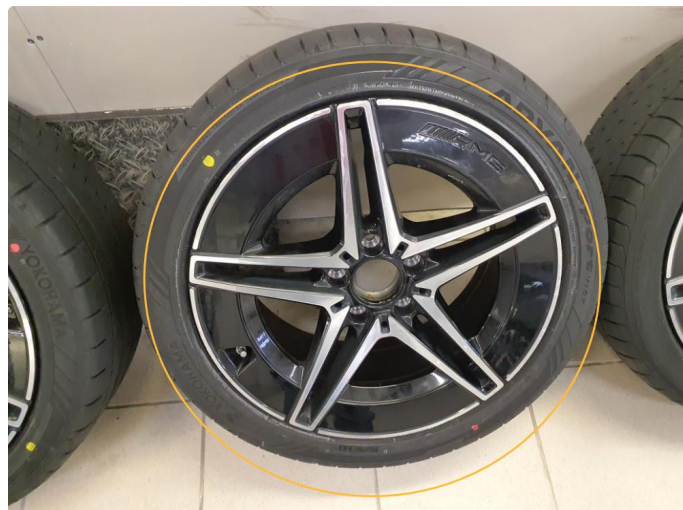
| Punkt | Beskrivelse | Plassering |
|---|---|---|
| 2.1 | Dekk/Felger | kantkjørt felg Diamond Cut |

2.1 Kantkjørt felg Diamond Cut

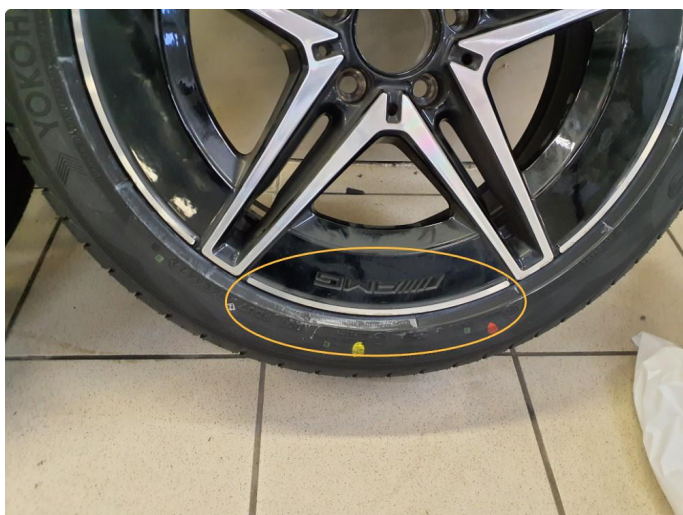
2.1 Kantkjørt felg Diamond Cut

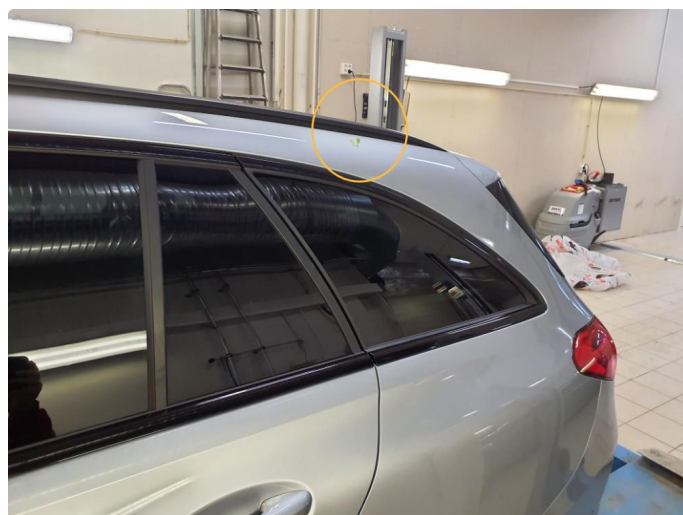
| Punkt | Beskrivelse | Plassering |
|---|---|---|
| 2.2 | Stolpe | bulk oppe - venstre bak |

2.2 Bulk
