**CITROËN C5 AIRCROSS 131 HK AUTOMAT  
FORHJULSDRIFT**
**TESTDATO: 16.04.2024**
**KODE: 1393202**

<b>CH13940</b>

NBF Tilstandsrapport er utarbeidet av Norges Bilbransjeforbund og Forbrukerrådet.

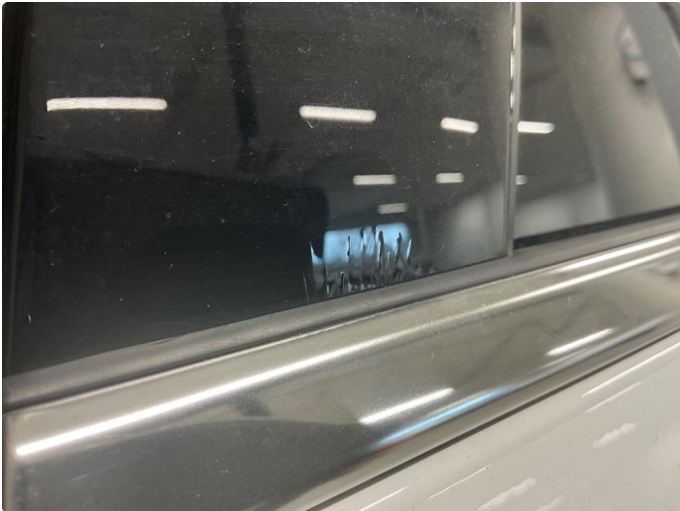
Punkt	Beskrivelse	Plassering
<b>1. EKSTERIØR</b>		
1.1 Dører	noe krakelering i plastikk pyntedeksel utv. v. bakdør

1.1 Noe krakelering i plastikk pyntedeksel utv. v. bakdør
