**VOLKSWAGEN TRANSPORTER 150 HK AUTOMAT 4X4**
**TESTDATO: 25.04.2024**
**KODE: 1400443**

<b>JD88918</b>	<b>69 833 KM</b>	<b>29.01.2021</b> Førstegang registrert	<b>Diesel</b>
----------------	------------------	--	---------------

NBF Tilstandsrapport er utarbeidet av Norges Bilbransjeforbund og Forbrukerrådet.

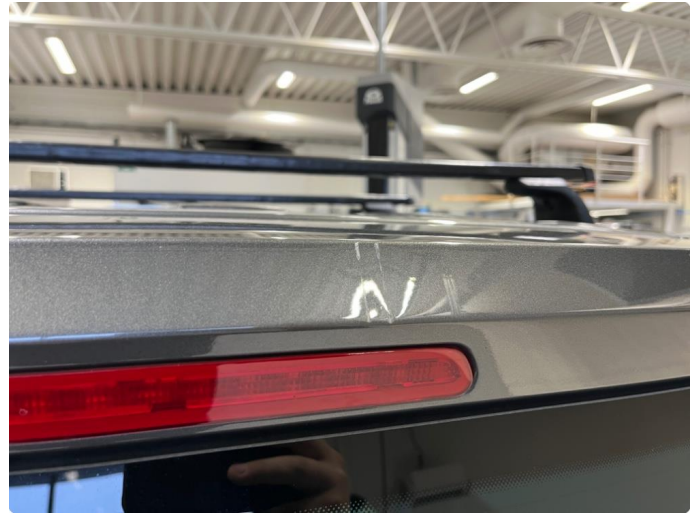
Punkt	Beskrivelse	Plassering
<b>1. EKSTERIØR</b>		
1.1 Bakluke	Liten bulk på bakluke som er flekket	oppe
1.2 Dekk/Felger	hjulsett ikke kontrollert ennå.

1.1 Liten bulk på bakluke som er flekket
