MERCEDES-BENZ CLA 136 HK AUTOMAT FORHJULSDRIFT
TESTDATO: 24.04.2024
KODE: 1399803

| SV53332 | 176 588 KM | 28.07.2014 Førstegang registrert | Diesel |

NBF Tilstandsrapport er utarbeidet av Norges Bilbransjeforbund og Forbrukerrådet.

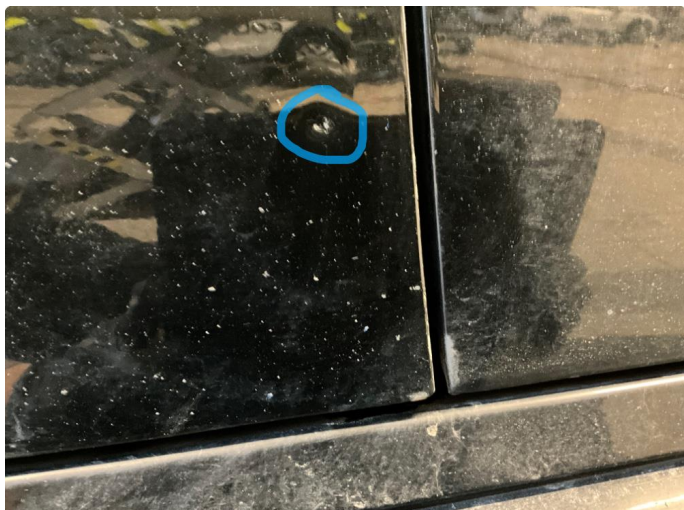
| Punkt | Beskrivelse | Plassering |
|---|--|---|
| 1.1 Dører | Ripe på dør. Venstre foran. | |

1.1 Ripe på dør. Venstre foran.

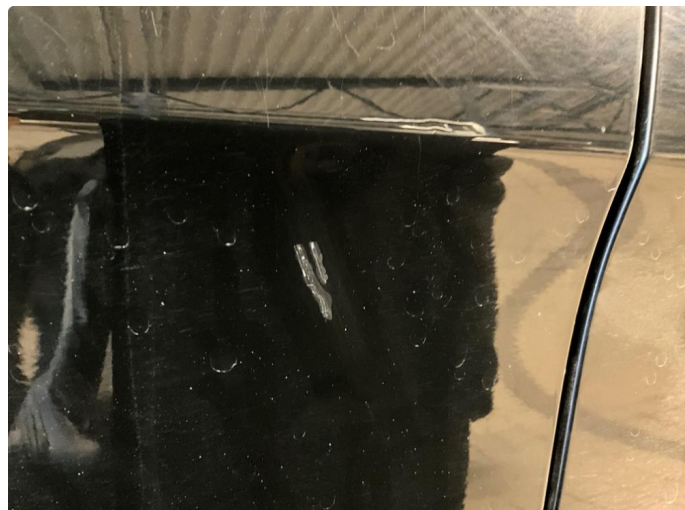
1.1 Ripe på dør. Venstre foran.

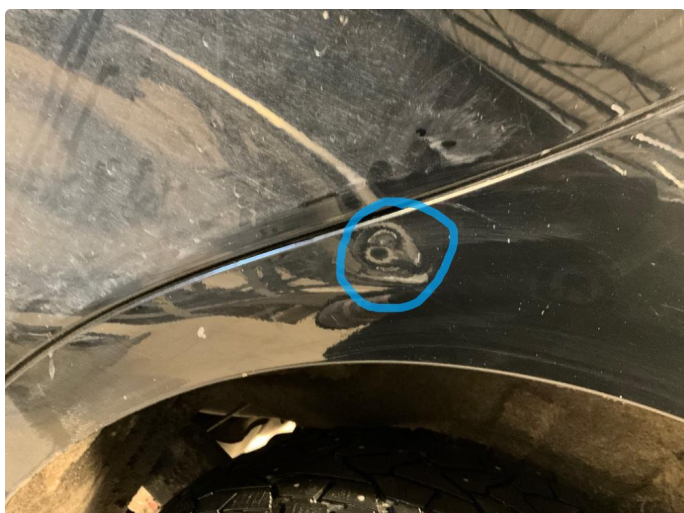
| Punkt | Beskrivelse | Plassering |
|---|--|---|
| 1.2 Skjermer | En liten bulk på skjerm. Venstre side bak. | |

1.2 En liten bulk på skjerm. Venstre side bak.

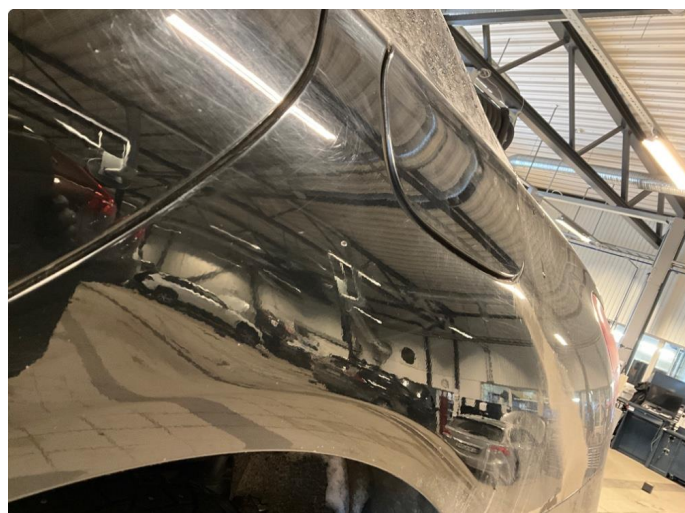
1.2 En liten bulk på skjerm. Venstre side bak.

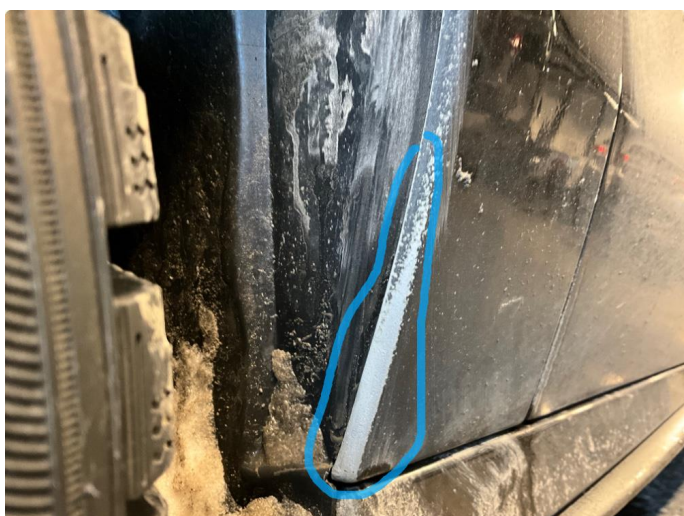
| Punkt | Beskrivelse | Plassering |
|---|--|---|
| 1.3 Skjermer | Slitt lakk i i hjulbue mot førerdør. | |

1.3 Slitt lakk i i hjulbue mot førerdør.

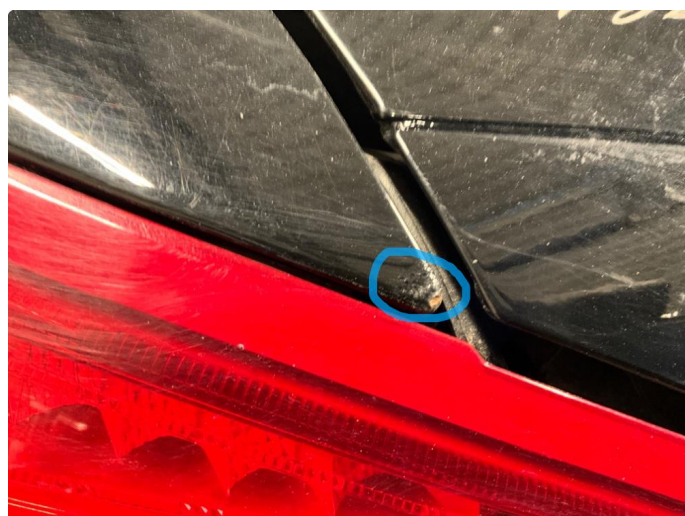
| Punkt | Beskrivelse | Plassering |
|---|--|---|
| 1.4 Skjermer | Noe rustbobler på skjerm over lykt. Venstre bak. | |

1.4 Noe rustbobler på skjerm over lykt. Venstre bak.
