**VOLKSWAGEN POLO 75 HK MANUELL FORHJULSDRIFT**
**TESTDATO: 25.04.2024**
**KODE: 1400890**

<b>JD70523</b>

NBF Tilstandsrapport er utarbeidet av Norges Bilbransjeforbund og Forbrukerrådet.

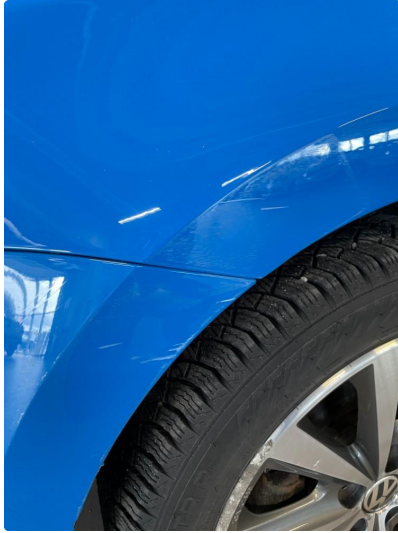
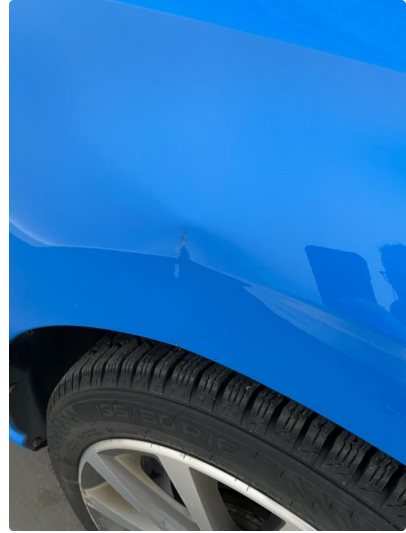
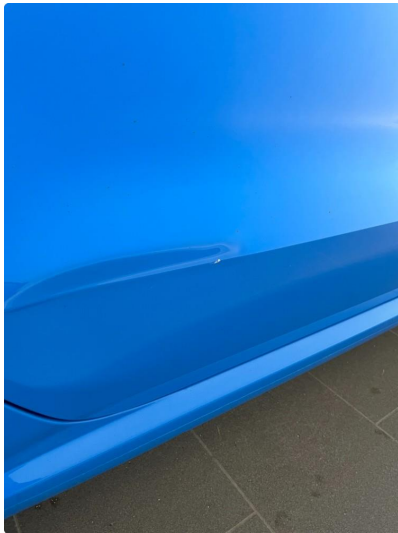
3 Vinterfelger er kantkjørte/stygge  
 Skrammer v.forskjerm (se bilde)  
 Bulk i h.forskjerm (se bilde)  
 Liten skramme i h.bakdør (se bilde)
