**VOLKSWAGEN ID.3 BAKHJULSDRIFT**
**TESTDATO: 25.03.2024**
**KODE: 1379002**

| <b>EB84671</b> | <b>44 231 KM</b> | <b>23.12.2020</b><br>Førstegang registrert | <b>Elektrisitet</b> |

| <b>CHASSISNR:</b> WVWZZZE1ZMP021926 | <b>BRUKTIMPORT:</b> Nei |

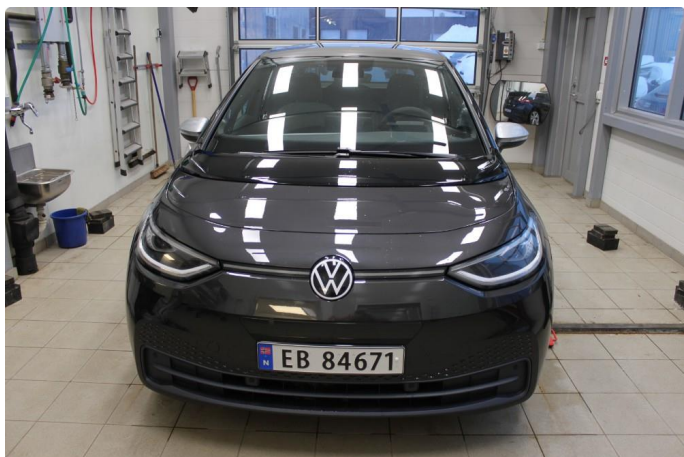
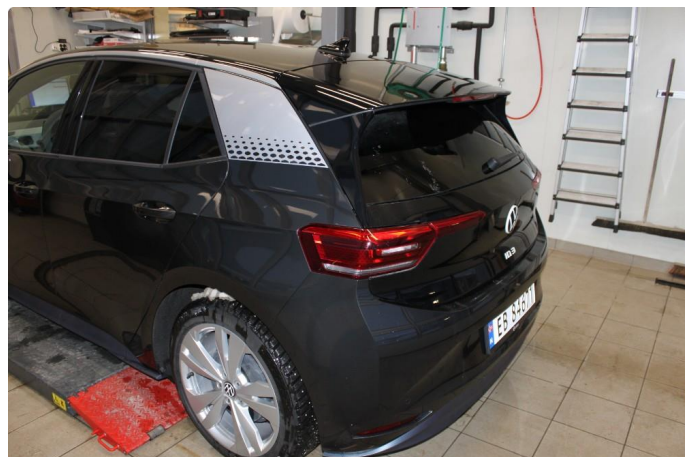
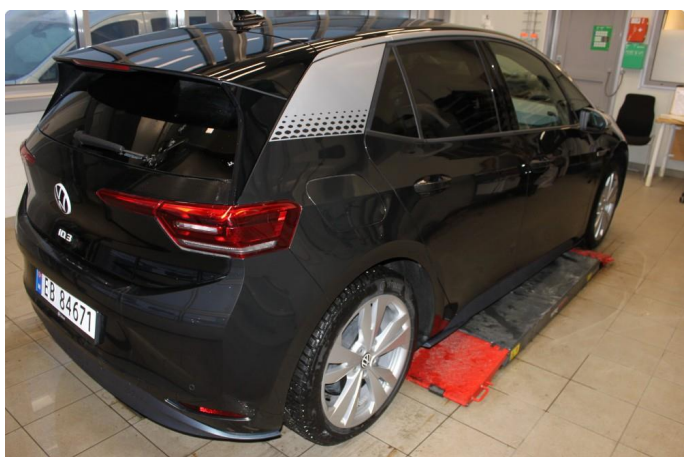
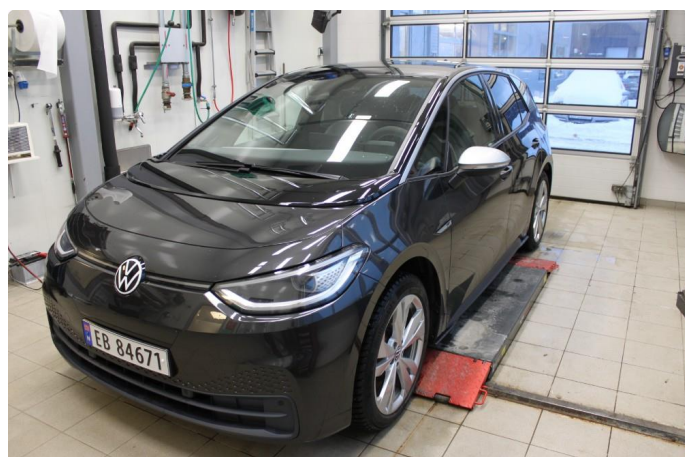
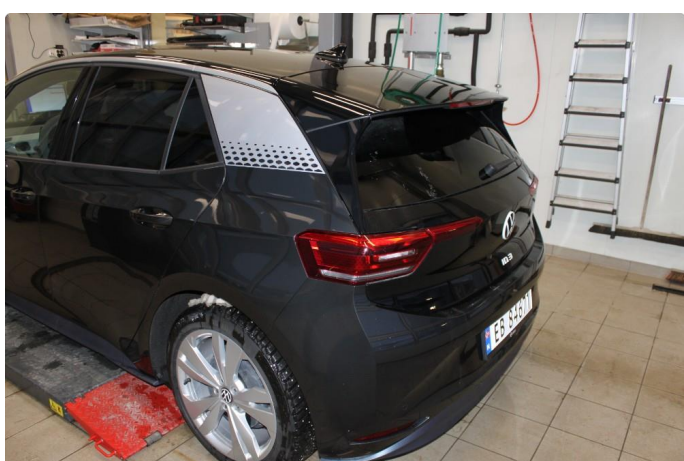
| Punkt | Beskrivelse | Plassering |
|---|--|---|
| 1.1 Lakk | Noen få små sår/riper rundt om på bil. Bedre enn normalt for km. | |
