**VOLKSWAGEN T-ROC 190 HK AUTOMAT 4X4**
**TESTDATO: 24.04.2024**
**KODE: 1399874**

<b>BE18409</b>	<b>28 400 KM</b>	<b>10.08.2018</b> Førstegang registrert	<b>Bensin</b>
----------------	------------------	--	---------------

NBF Tilstandsrapport er utarbeidet av Norges Bilbransjeforbund og Forbrukerrådet.

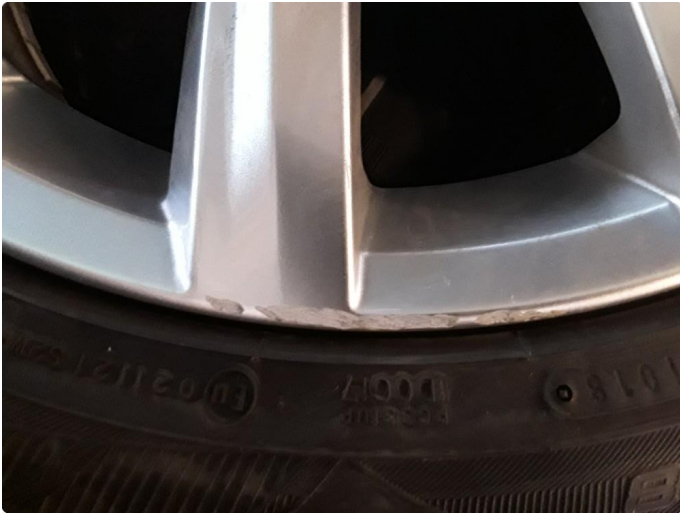
Punkt	Beskrivelse	Plassering
<b>1. EKSTERIØR</b>		
1.1 Lakk	Div lakkriper og steinsprut	
1.2 Dekk/Felger	kantkjørt felg

1.2 Kantkjørt felg

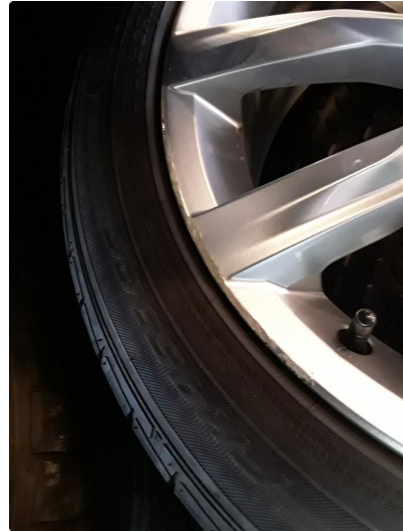
1.2 Kantkjørt felg
