NAF Bruktbiltest

Testdato
25.04.2024

Modell Proace City Electric

Registreringsnr. ED67124

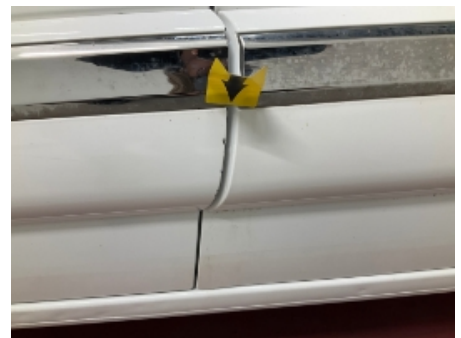
18. Venstre fordør

86.2	Lakk / karosseri utvendig	Lakkriper:	Støtfanger bak, Venstre fordør
86.3		Skadet:	Støtfanger foran, Venstre fordør
88.5	Underside	Skade / deformasjon på rammevange:	Bakre del av høyre sidekanal

97.1	Døråpning	Sår eller skade:	Venstre fordør
98.2	Seter	Misfarget/skittent:	Venstre foran
