NAF Bruktbiltest

Bilmerke Toyota

Modell Proace City Electric

Registreringsnr. ED31808

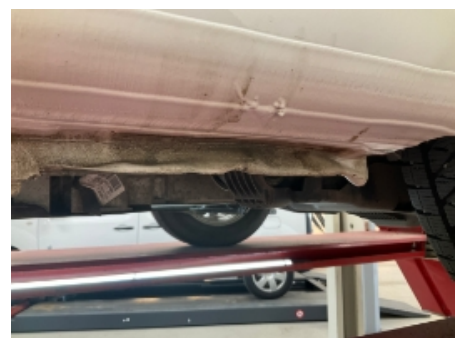
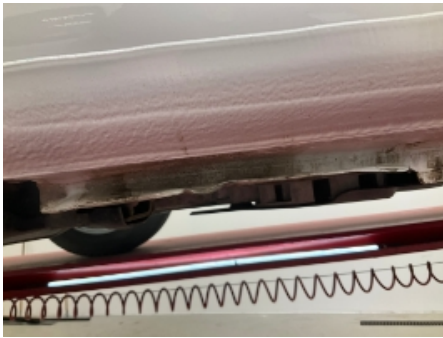
86.3		Skadet:	Venstre sidekanal
88.5	Underside	Skade / deformasjon på rammevange:	Bakre del av venstre sidekanal, Bakre del av høyre sidekanal
97.1	Døråpning	Sår eller skade:	Venstre fordør

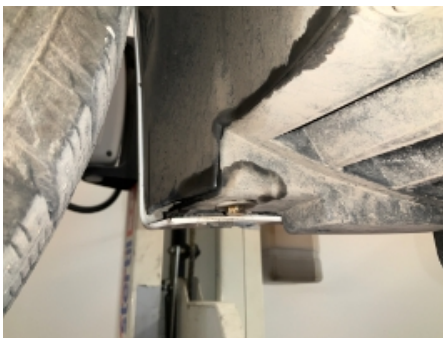
**28. Vindusvisker, spylar
(foran/bak)**

21.17	Varsellamper	* Varsel lampe for parkerings assistanse	
51.4	Vindusvisker, spylar (foran/bak)	Skade på spylerslange:	
51.7		Vinduspusserarm eller blad er defekt / mangler	Bakrute

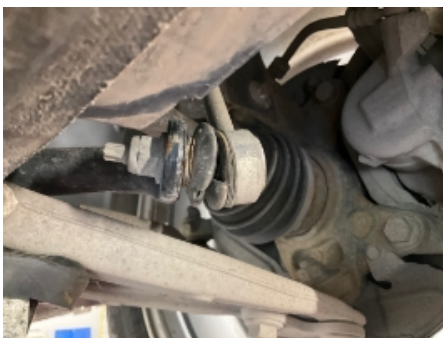
31. Stabilisator

58.5	Tilstand 12 volt batteri	Bør lade batteri	
62.2	Ladekabel elbil/hybrid	Ladekabel mangler	
67.22	Ekstra hjulsett	Mangler eller feil hjul	4 hjul
76.3	Stabilisator	Defekt mansjett på lenkarm	Venstre foran

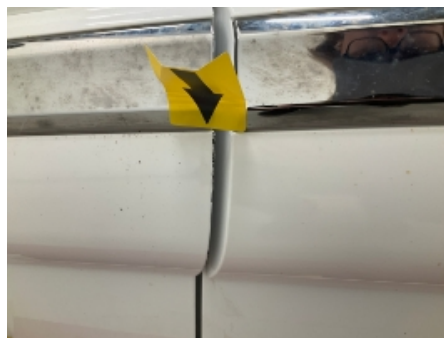
32. Venstre fordør

81.2	Frontrute	En eller flere steinsprutrosetter som ikke er utbedret • Reparasjonsmetode: Skift	
86.2	Lakk / karosseri utvendig	Lakkriper:	Støtfanger foran, Venstre fordør, Venstre bakskjerm, Støtfanger bak, Venstre sidekanal
