# NAF Bruktbiltest

Testdato  
26.04.2024

<b>Bilmerke</b>	Tesla	<b>Motorstørrelse</b>	cm <sup>3</sup>
<b>Modell</b>	Model S	<b>Motoreffekt</b>	193 kW
<b>Type</b>	002	<b>Aksler i drift</b>	2
<b>Registreringsnr.</b>	EB43645	<b>Drivstofftype</b>	Elektrisk
<b>Understellsnr.</b>	5YJSA7E29HF180116	<b>Kjøretøygruppe</b>	101
<b>Km.stand.</b>	43536	<b>Bruktimportert</b>	Nei
<b>Farge</b>	Svart	<b>Registreringsår</b>	2020
		<b>Registrert første gang</b>	03.08.2020

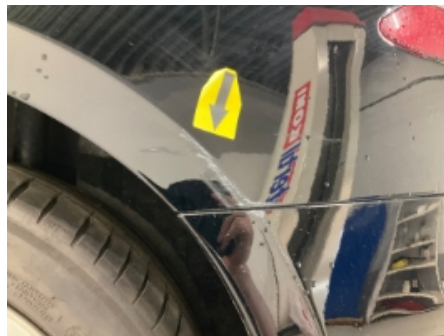
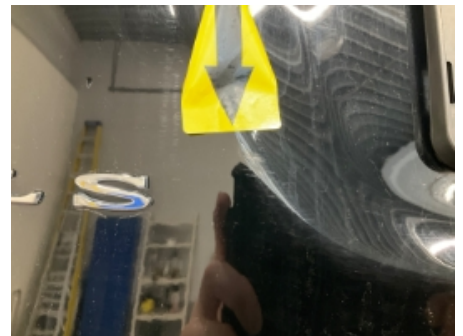
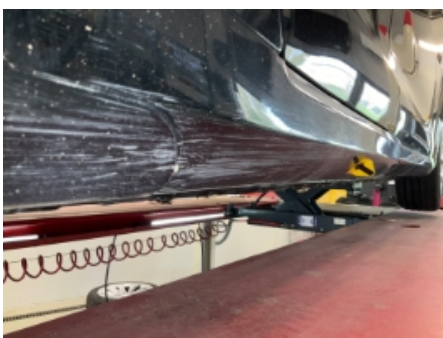
Ref.Id	Repareres	Resultat	Beskrivelse
3.5	Nøkler / Utstyr	Nøkkel/er mangler	
17.20	Lys	Feil ved nødsignalbryter	
62.2	Ladekabel elbil/hybrid	Ladekabel mangler	
86.2	Lakk / karosseri utvendig	Lakkriper:	Bakluke, Høyre bakdør, Venstre bakskjerm, Høyre sidekanal
91.1	Dashbord / midtkonsoll	Hull/rift/flenge:	Midtkonsoll

20. Lakk / karosseri utvendig

21. Lakk / karosseri utvendig

22. Lakk / karosseri utvendig

23. Lakk / karosseri utvendig

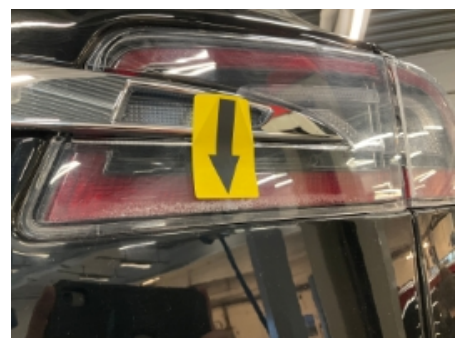
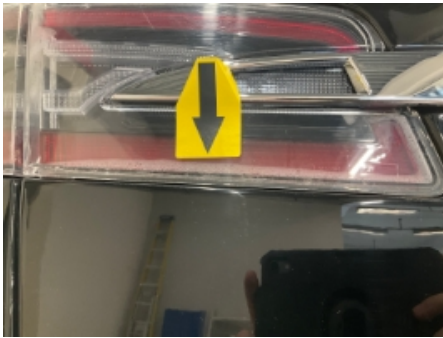
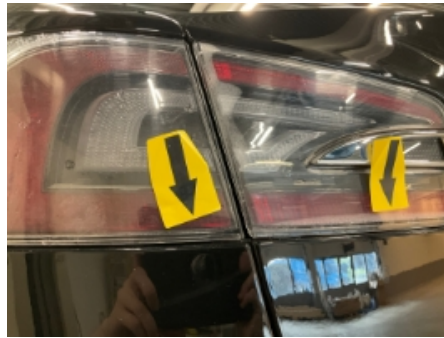
Ref.Id	Opplysning	Resultat	Beskrivelse
4.12	Service/ Dokum.	Bilen har digital servicebok, denne er ikke kontrollert av NAF	
10.4	Bremsevæsknivå	* Ikke tilgjengelig for kontroll	
14.6	Bremsekraftforsterker	* Ikke tilgjengelig for kontroll	
17.30	Lys	Dugg i lykt:	Venstre baklys, Høyre baklys
23.4	Full systemskann	Det finnes feilkoder, se rapport	
23.6		Etter avtale med kunde er feilkode/r slettet, feilsøking må påregnes dersom feilkode dukker opp igjen	
30.6	Kjølevæske	* Ikke tilgjengelig for kontroll	
57.6	Batteri ytre tilstand	* Ikke tilgjengelig for kontroll	
58.11	Tilstand 12 volt batteri	* Ikke tilgjengelig for kontroll	
86.17	Lakk / karosseri utvendig	Diverse småbulker/lakkriper	
86.27		Vanskelig å vurdere fordi bilen er:	våt

24. Lys

25. Lys

26. Lys

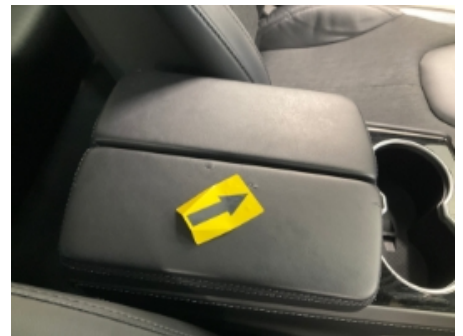
33. Dashbord / midtkonsoll
