# NAF Bruktbiltest

Testdato  
01.03.2024

<b>Bilmerke</b>	Ford	<b>Motorstørrelse</b>	1997 cm <sup>3</sup>
<b>Modell</b>	S-MAX	<b>Motoreffekt</b>	85 kW
<b>Type</b>	4L	<b>Aksler i drift</b>	1
<b>Registreringsnr.</b>	KH66582	<b>Drivstofftype</b>	Diesel
<b>Understellsnr.</b>	WF0SXXGBWSAL34804	<b>Kjøretøygruppe</b>	101
<b>Km.stand.</b>	253753	<b>Bruktimportert</b>	Nei
<b>Farge</b>	Grå	<b>Registreringsår</b>	2010
		<b>Registrert første gang</b>	12.02.2010

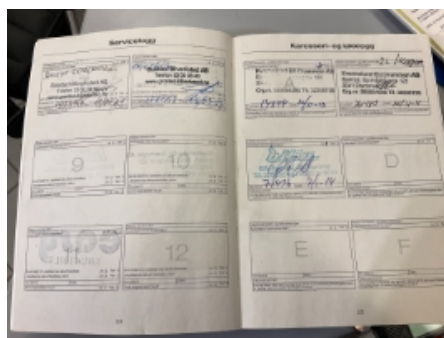
23. Service/ Dokum.

Ref.Id	Repareres	Resultat	Beskrivelse
3.13	Nøkler / Utstyr	* Finner ikke nøkkel til takstativ.	
4.3	Service/ Dokum.	Iht. servicehefte er ikke alle servicer fulgt	Tid mellom servicer er overskredet, Kjørelengde mellom servicer er overskredet

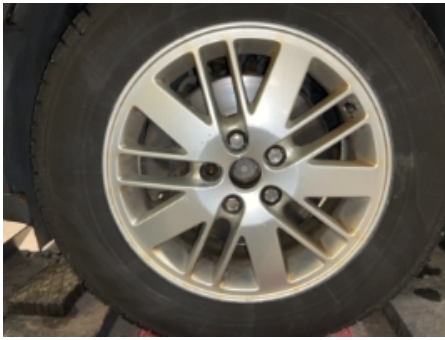
25. Felg

50.6	Varmeapparat / klimaanlegg (AC)	Ingen kjøling (kan være på grunn av lav utetemperatur)	
66.8	Felg	Vesentlig ripe / hakk inn til grunnmaterialet:	Venstre bak, Høyre bak, Høyre foran, Venstre foran

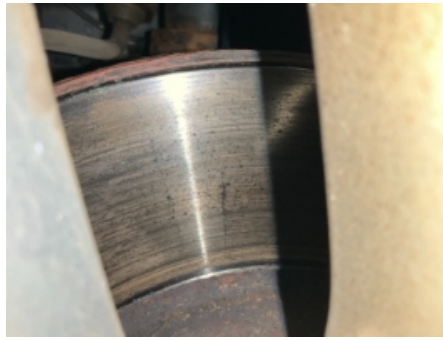
26. Bremseskiver

Ref.Id	Opplysning	Resultat	Beskrivelse
1.13	Kjøreegenskaper	Trekker litt til venstre	
6.15	Bremseskiver	Bremseskivetykkelse er fortsatt innenfor fabrikantens toleranser, men nærmer seg minimums tykkelse	Høyre foran, Venstre foran
17.32	Lys	* Noe matte lamper bak og begge sideblinklampene.	
27.16	Motor virkemåte	* Ryker litt og veldig diesel lukt fra eksosen.	
28.8	Utvendig tilstand motor	Liten oljelekkasje	Slanger eller rør
28.10		Skadet / løst deksel under motor

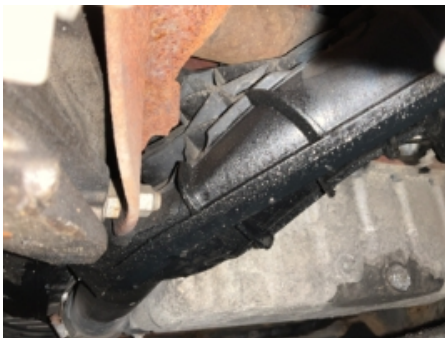
**43. Utvendig tilstand motor**

77.13	Fjærer / fjærbein	Nedre fjær-ende er ikke tilgjengelig for kontroll (ikke synlig)	
78.8	Opphengs- / bærearmer foraksel	* Mye rust på bærearmer.	
79.8	Opphengs- / bærearmer bakaksel	* Veldig rustne bærearmer.

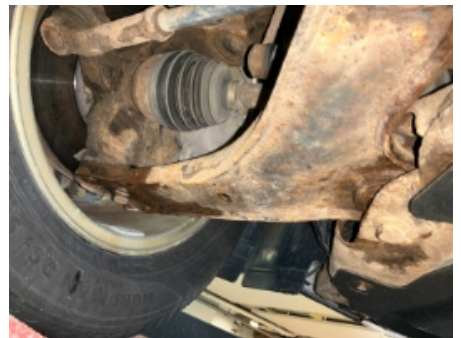
**45. Opphengs- / bærearmer foraksel**

33.6	Eksosanlegg	Løst varmedeksel:	Midtre eksosrør, Bakre eksospotte
37.3	Registerreim	Det foreligger ingen dokumentasjon på bytte av registerreim iht oppgitt intervall. Nærmere undersøkelse/kontroll anbefales

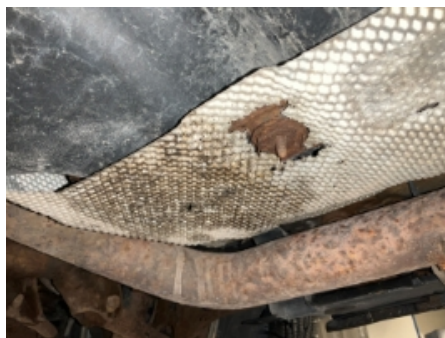
**47. Eksosanlegg**

79.5	Opphengs- / bærearmer bakaksel	Slitt foring / løsnet i vulkanisering:	Bakre høyre nedre, Bakre venstre nedre
88.1	Underside	Skadet/løs innerskjerm:	Høyre bak, Venstre bak

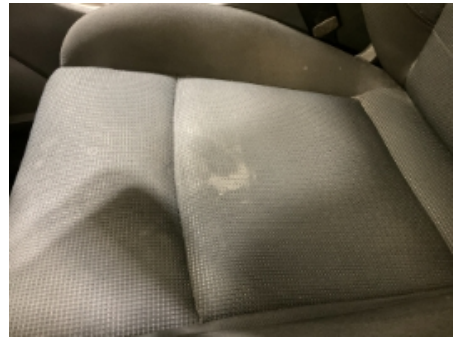
**99. Seter**

88.2		Skadet/løst plastdeksel:	Midten foran
88.8		Rustskade:	Bakre, Høyre bak, Venstre bak, Midten bak
98.2	Seter	Misfarget/skittent:	Venstre foran
101.3	Bagasjeromstildekning	Mangler:	Rollo
