# NAF Bruktbiltest

Testdato  
26.04.2024

<b>Bilmerke</b>	Tesla	<b>Motorstørrelse</b>	cm <sup>3</sup>
<b>Modell</b>	Model 3	<b>Motoreffekt</b>	150 kW
<b>Type</b>	003	<b>Aksler i drift</b>	2
<b>Registreringsnr.</b>	EV54231	<b>Drivstofftype</b>	Elektrisk
<b>Understellsnr.</b>	5YJ3E7EB9KF233753	<b>Kjøretøygruppe</b>	101
<b>Km.stand.</b>	59766	<b>Bruktimportert</b>	Nei
<b>Farge</b>	Svart	<b>Registreringsår</b>	2019
		<b>Registrert første gang</b>	26.03.2019

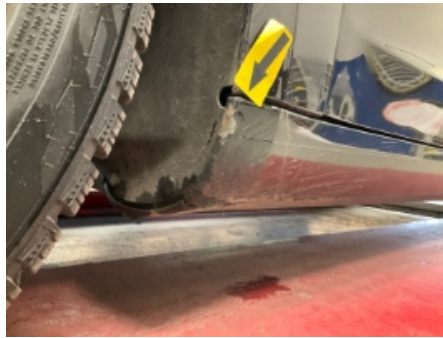
14. Lakk / karosseri utvendig

Ref.Id	Repareres	Resultat	Beskrivelse
2.2	Unormal lyd	Vindsus venstre side	
2.13		*	
86.2	Lakk / karosseri utvendig	Lakkriper:	Høyre sidekanal
86.3		Skadet:	Høyre sidekanal
86.13		Lakkslipp/flassing	Venstre sidekanal, Høyre sidekanal
96.2	Dørtrekk	Løst dørtrekk	Bakluke/-dør
