MERCEDES-BENZ GLA FORHJULSDRIFT
TESTDATO: 30.04.2024
KODE: 1403818

LJ81040	51 236 KM	14.04.2021 Førstegang registrert	Bensin/ Batteri
----------------	------------------	--	----------------------------

CHASSISNR: W1N2477861J270555	BRUKTIMPORT: Nei
KJØRETØY: Personbil	FRIST FOR PKK: 14.04.2025

NBF Tilstandsrapport er utarbeidet av Norges Bilbransjeforbund og Forbrukerrådet.

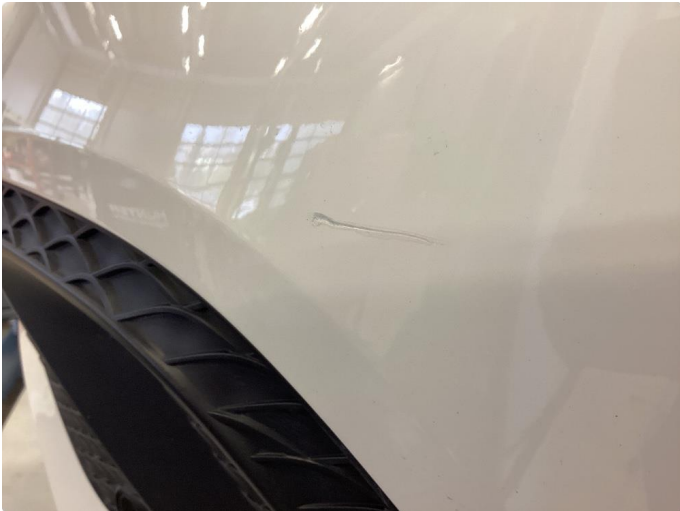
Punkt	Beskrivelse	Plassering
1. EKSTERIØR		
1.1 Dekk/Felger	for liten mønsterdybde sommerdekk	
1.2 Støtfanger	ripe(r) ned til grunning	venstre foran

1.2 Ripe(r) ned til grunning
