NAF Bruktbiltest

Testdato
29.04.2024

Bilmerke	Ford	Motorstørrelse	1242 cm ³
Modell	FIESTA	Motoreffekt	44 kW
Type	JA8	Aksler i drift	
Registreringsnr.	VH44247	Drivstofftype	Bensin
Understellsnr.	WF0JXXGAJJCC76686	Kjøretøygruppe	101
Km.stand.	100307	Bruktimportert	Nei
Farge	Blå	Registreringsår	2012
		Registrert første gang	09.08.2012

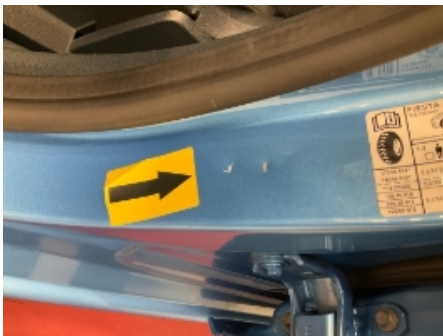
19. Døråpning

Ref.Id	Repareres	Resultat	Beskrivelse
4.3	Service/ Dokum.	Iht. servicehefte er ikke alle servicer fulgt	Tid mellom servicer er overskredet, Kjøre lengde mellom servicer er overskredet
37.3	Registerreim	Det foreligger ingen dokumentasjon på bytte av registerreim iht oppgitt intervall. Nærmere undersøkelse/kontroll anbefales	
49.2	Kupevifte	Ulyd i kupevifte.	
67.18	Ekstra hjulsett	Dekk er skjevslitt:	1 dekk
69.6	Reservehjul / dekkreparasjonssett	Dekkreparasjonssett, holdbarhetsdato har utløpt	
86.2	Lakk / karosseri utvendig	Lakkriper:	Støtfanger foran, Støtfanger bak
86.8		Rustangrep:	Venstre forskjerm
97.1	Døråpning	Sår eller skade:	Venstre fordør
98.2	Seter	Misfarget/skittent:	Venstre foran
101.3	Bagasjeromstildekning	Mangler:	Hattehulle
104.2	Varseltrekant	Mangler.
