VOLKSWAGEN TRANSPORTER O. CARAVELLE 131 HK AUTOMAT

KB37147

CHASSISNR: WV2ZZZ7HZ8H127754

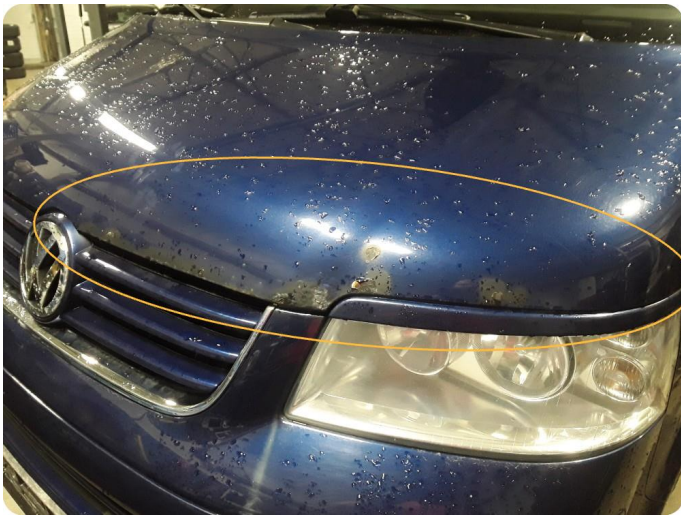
| PUNKT | BESKRIVELSE | PLASSERING |
|---|--|---|
| 3.1 Panser | Korrosjon/sinkslipp. /rust | |

3.1 Korrosjon/sinkslipp /rust

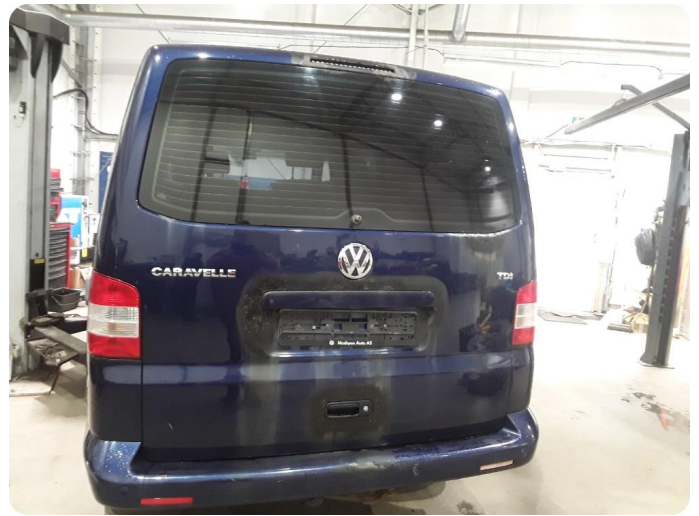
| PUNKT | BESKRIVELSE | PLASSERING |
|---|--|---|
| 3.2 Bakluke | Rust/korrosjon. | |

3.2 Rust/korrosjon

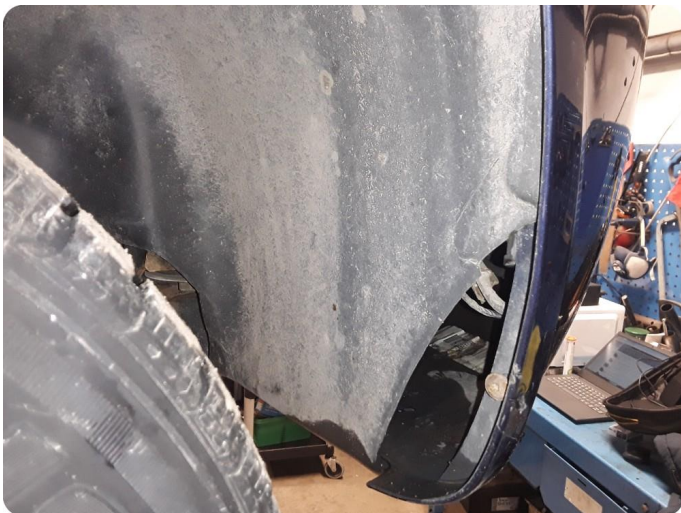
| PUNKT | BESKRIVELSE | PLASSERING |
|---|--|---|
| 3.3 Skjermer - | Plastinnerskjerm skadet. | høyre foran |

3.3 Plastinnerskjerm skadet

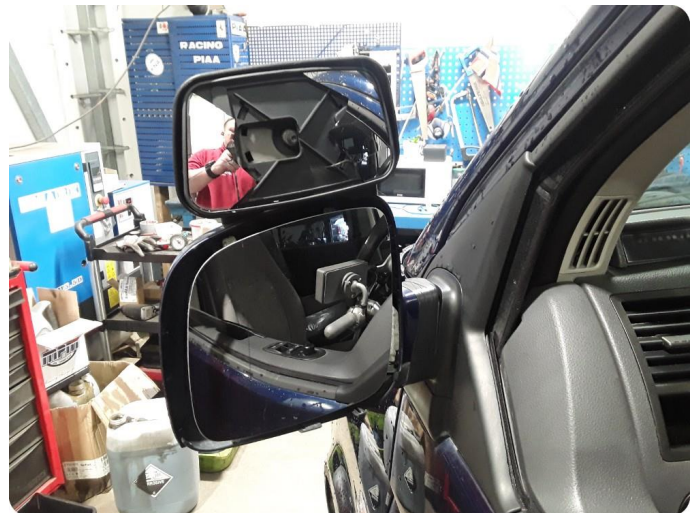
| PUNKT | BESKRIVELSE | PLASSERING |
|---|--|---|
| 3.4 Speil - | Speilhus skadet. | venstre |

3.4 Speilhus skadet

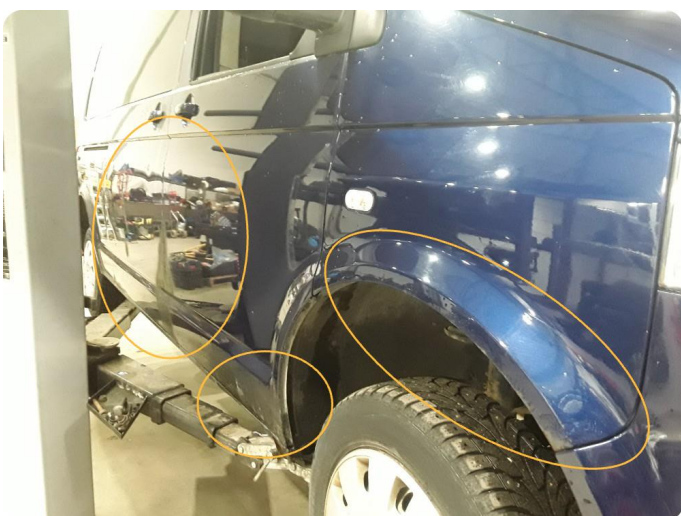
| PUNKT | BESKRIVELSE | PLASSERING |
|---|--|---|
| 3.5 Korrosjon - | Generelt mye rust. -ink bulker | høyre |

3.5 Generelt mye rust -ink bulker

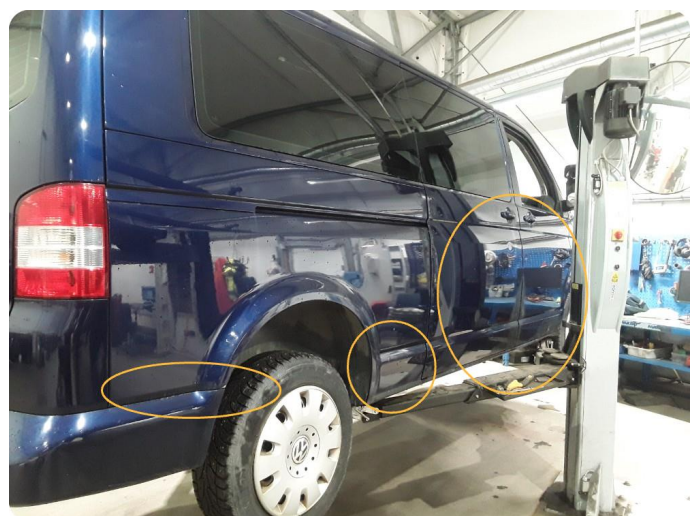
3.5 Generelt mye rust -ink bulker

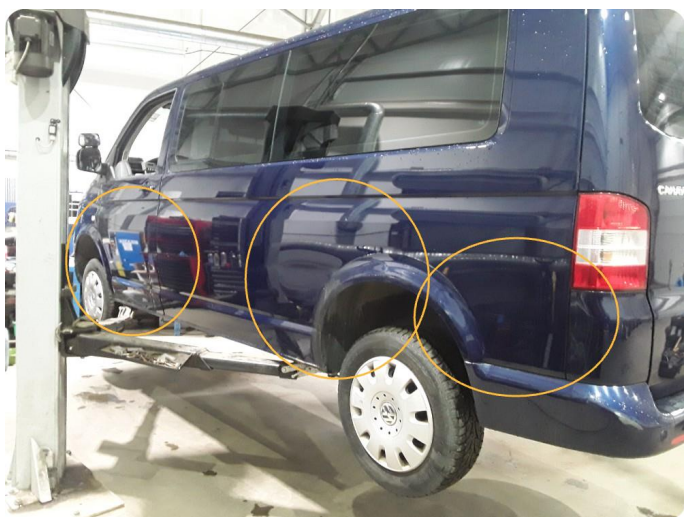
| PUNKT | BESKRIVELSE | PLASSERING |
|---|--|---|
| 3.6 Korrosjon - | Generelt mye rust. -ink bulker og riper | venstre |

3.6 Generelt mye rust -ink bulker og riper

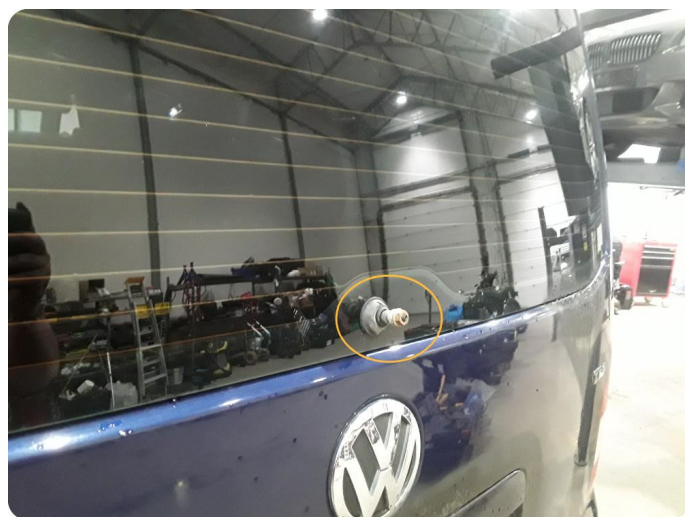
| PUNKT | BESKRIVELSE | PLASSERING |
|---|--|---|
| 3.7 Vinduspussere/-spyler - | Pussearm defekt. /mangler | bak |

3.7 Pussearm defekt /mangler

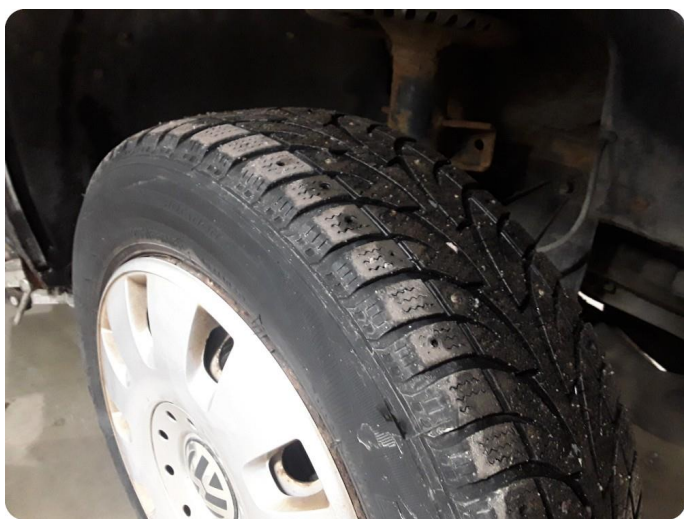
| PUNKT | BESKRIVELSE | PLASSERING |
|---|--|---|
| 3.9 Dekk/Felger | Piggdekk mangler pigger. i alle dekk | |

3.9 Piggdekk mangler pigger I alle dekk

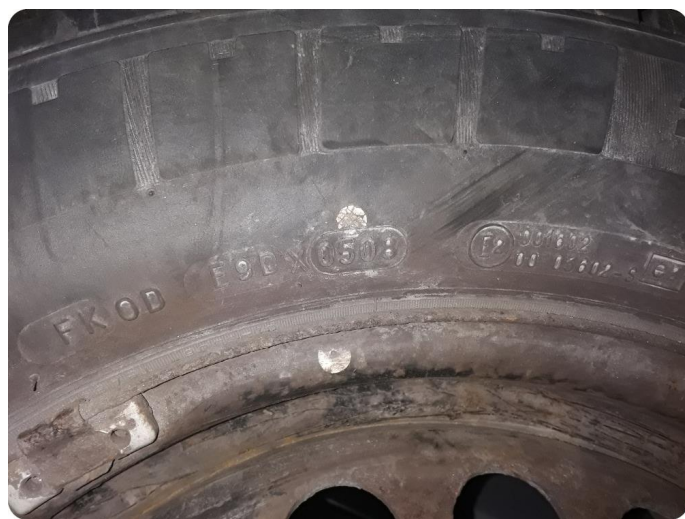
| PUNKT | BESKRIVELSE | PLASSERING |
|---|--|---|
| 3.1 1 Dekk/Felger | Gamle dekk. -ett stk (16år) | |

3.11 Gamle dekk -ett stk (16år)

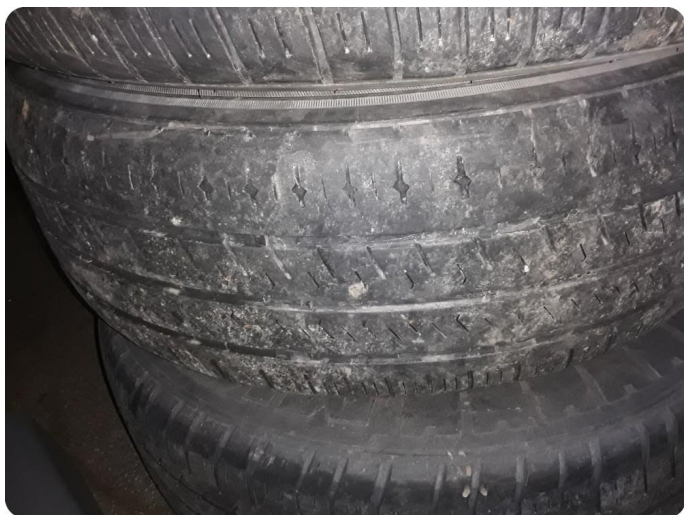
| PUNKT | BESKRIVELSE | PLASSERING |
|---|--|---|
| 3.1 2 Dekk/Felger | Skjev slitasje på sommerdekk. -to stk | |

3.12 Skjev slitasje på sommerdekk -to stk

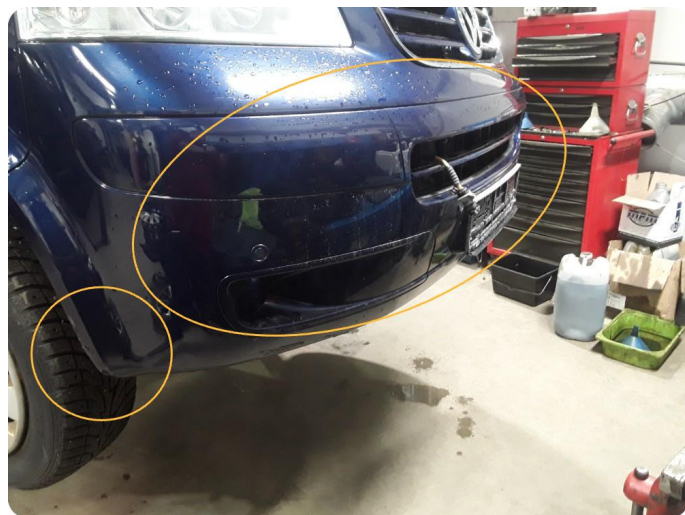
| PUNKT | BESKRIVELSE | PLASSERING |
|---|--|---|
| 3.1 3 Støtfanger - | Ripe(r). | foran, bak |

3.13 Ripe(r)

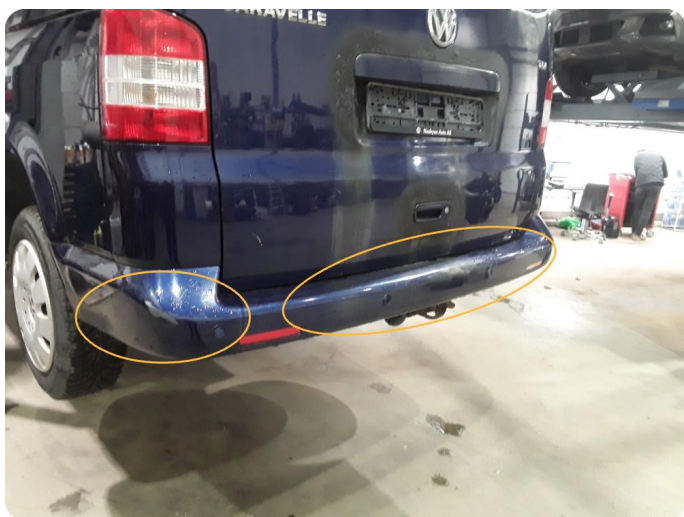
3.13 Ripe(r)

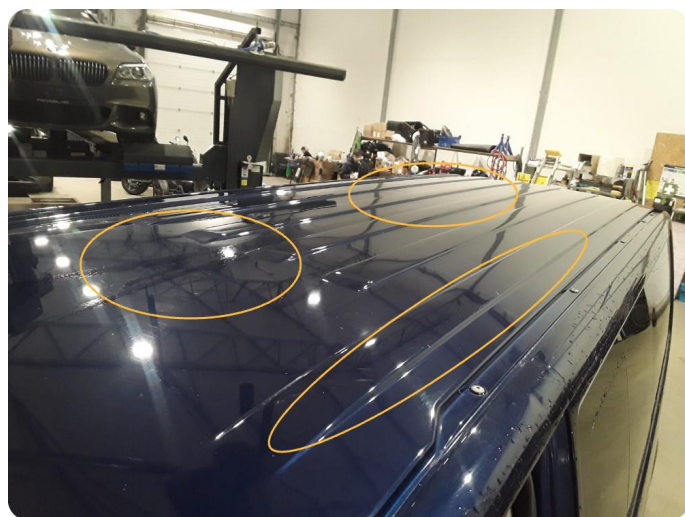
| PUNKT | BESKRIVELSE | PLASSERING |
|---|--|---|
| 3.1 4 Tak | Riper. -ink bulker | |

3.14 Riper -ink bulker

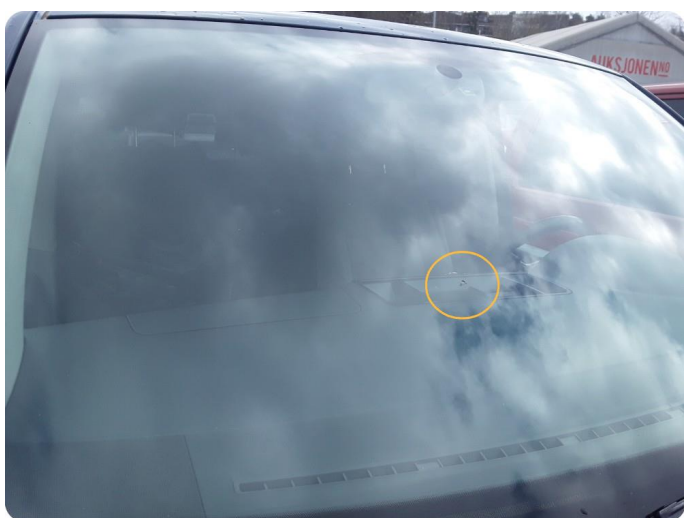
| PUNKT | BESKRIVELSE | PLASSERING |
|---|--|---|
| 3.1 5 Frontvindu | Steinsprut med sprekk. | |

3.15 Steinsprut med sprekk

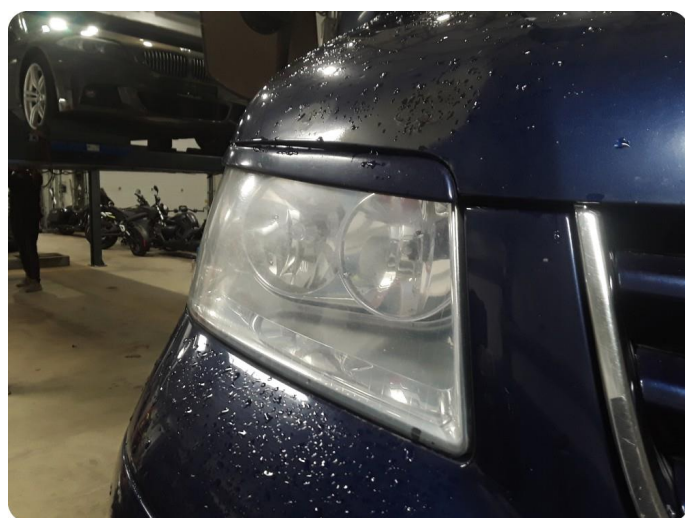
| PUNKT | BESKRIVELSE | PLASSERING |
|---|--|---|
| 4.1 Lys foran - | Matte glass. | begge |

4.1 Matte glass

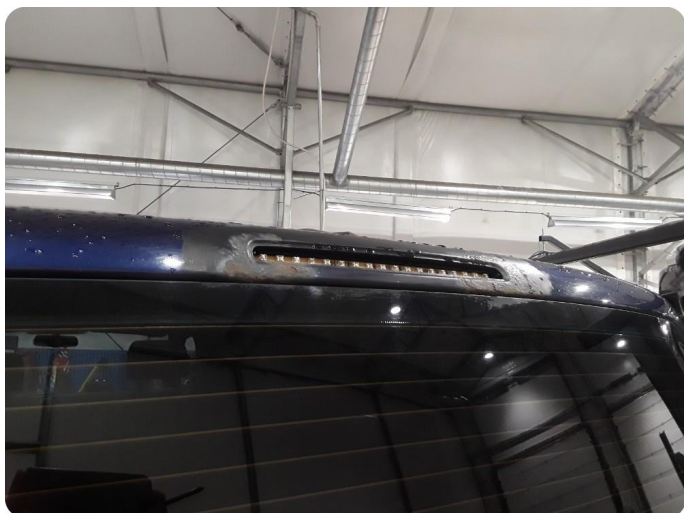
| PUNKT | BESKRIVELSE | PLASSERING |
|---|--|---|
| 4.2 Lys bak - | Defekt / sprukket glass. | midten |

4.2 Defekt / sprukket glass

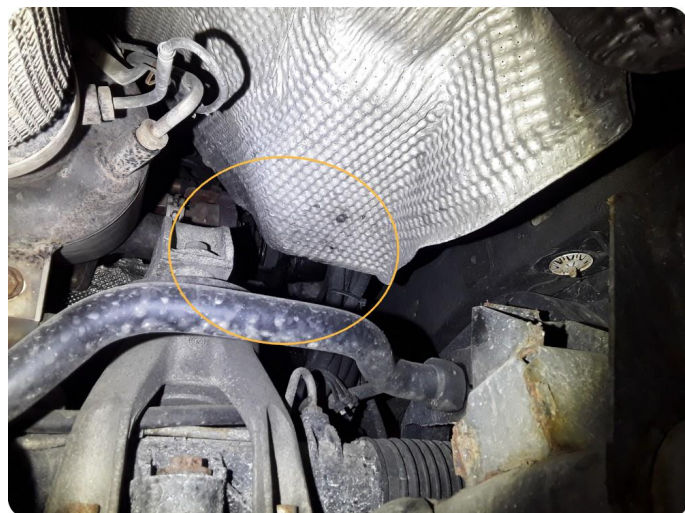
| PUNKT | BESKRIVELSE | PLASSERING |
|---|--|---|
| 5.2 Lekkasje | Oljlekkasje fra motor. | |

5.2 Oljelekkasje fra motor

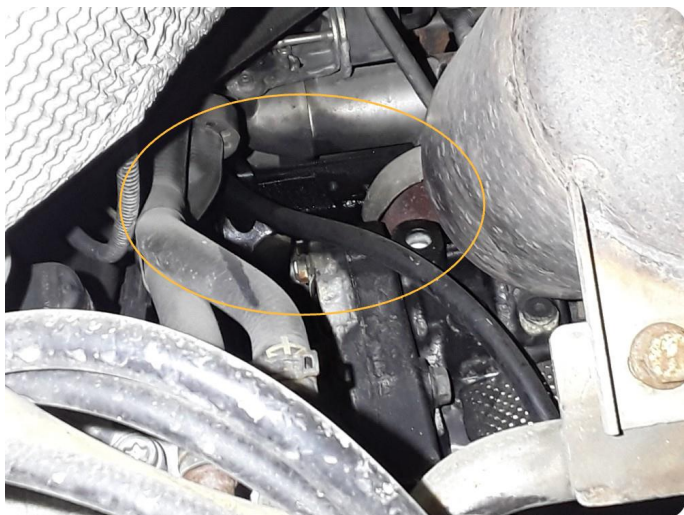
5.2 Oljelekkasje fra motor

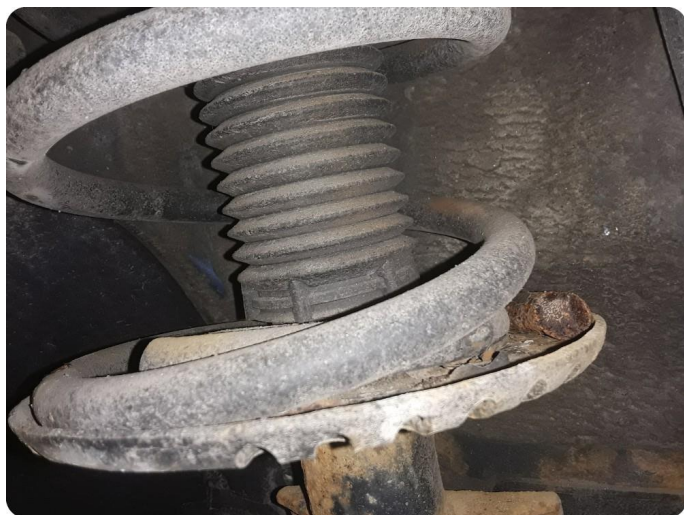
| PUNKT | BESKRIVELSE | PLASSERING |
|---|--|---|
| 6.1 Fjærer/støtdemper - | Knekt fjær. | begge foran |

6.1 Knekt fjær

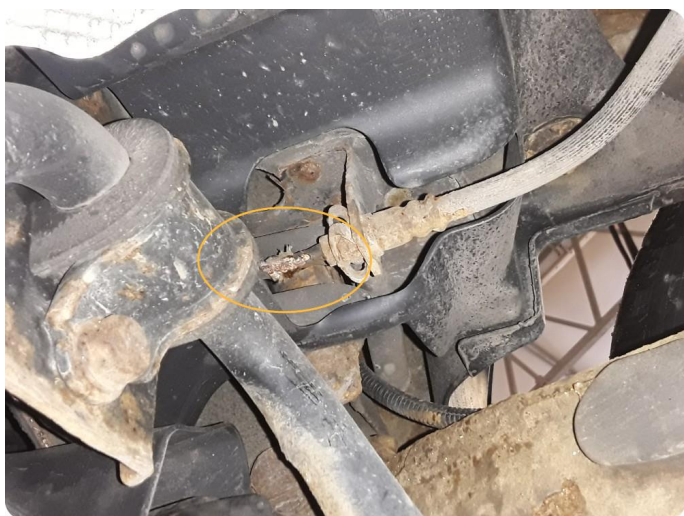
| PUNKT | BESKRIVELSE | PLASSERING |
|---|--|---|
| 7.2 Rør/slanger - | Rust. | høyre bak |

7.2 Rust

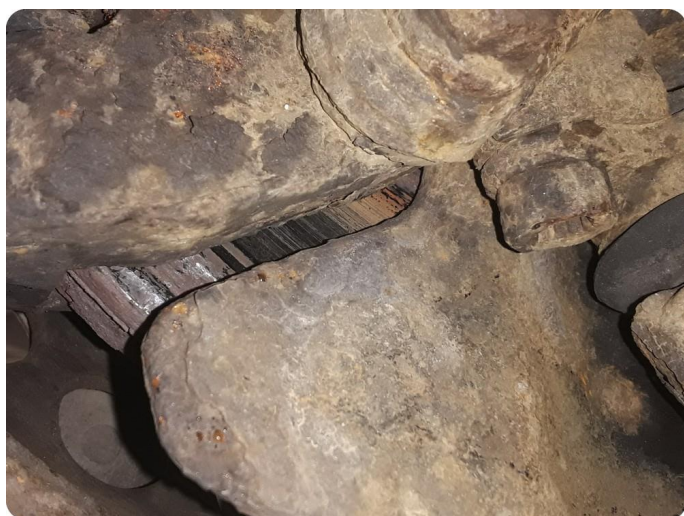
| PUNKT | BESKRIVELSE | PLASSERING |
|---|--|---|
| 7.3 Skiver - | Rust. | foran, bak |

7.3 Rust

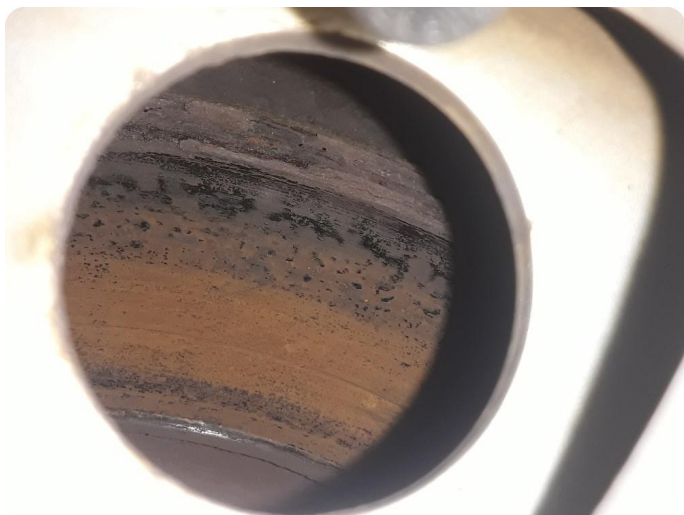
7.3 Rust

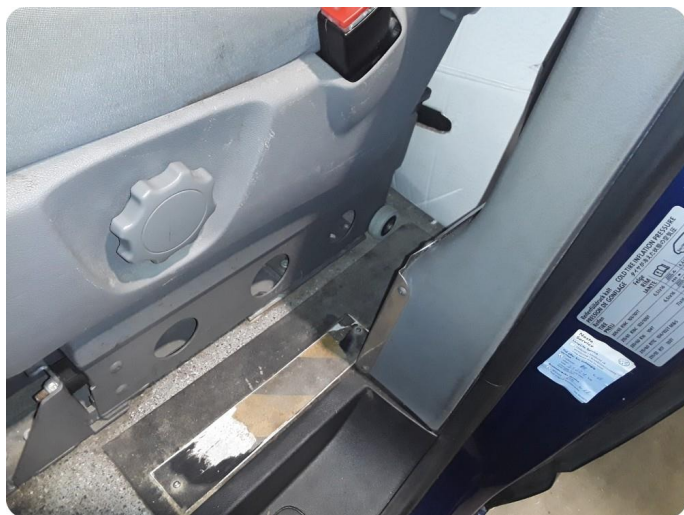
8.1 Øvrig opplysninger B-stolpe må bygges om til org tilstand av et godkjent verksted. Deretter må det godkjennes av SVV.

| 8.1 Opplysninger - | Øvrig opplysninger. b-stolpe må bygges om til org tilstand av et godkjent verksted. deretter må det godkjennes av svv. | venstre |
