VOLKSWAGEN T-ROC 150 HK AUTOMAT FORHJULSDRIFT
TESTDATO: 30.04.2024
KODE: 1404006

NBF Tilstandsrapport er utarbeidet av Norges Bilbransjeforbund og Forbrukerrådet.

OPPSUMMERT STATUS PÅ KJØRETØY

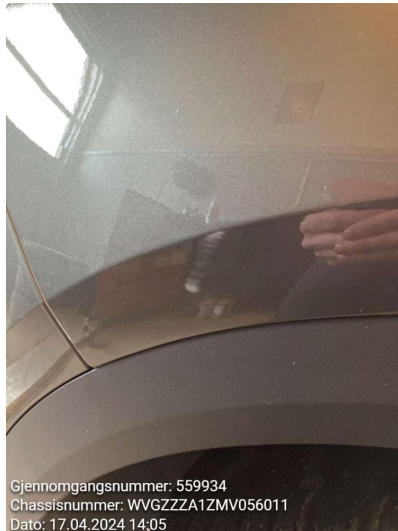
Punkt	Beskrivelse	Plassering
1. EKSTERIØR		
1.1 Skjermer	Skrubbmerke	
1.2 Støtfanger	ripe(r)	høyre foran

1.1 Skrubbermerke

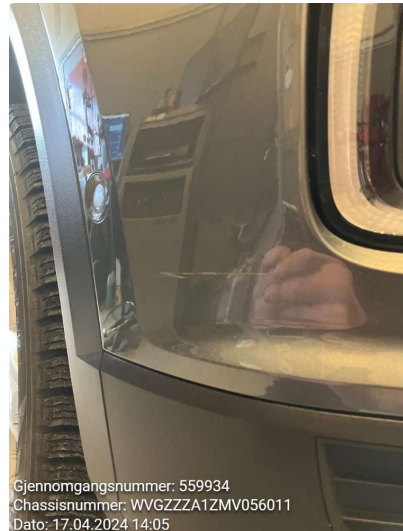
1.2 Ripe(r)
