LINDEBERG LINDEBERGÅSEN 64 C

4-roms andelsleilighet
med innglasset balkong

Tilstandsrapport

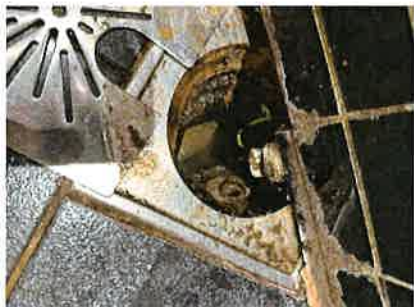
Flislagt baderom med innredning og badekar. Det foreligger ingen dokumentasjon på utførte arbeider, herunder membranløsninger på gulv og vegger. Det er eldre slukløsning uten tilfredsstillende klemring. Det er også registrert sprekker i fuger og fliser på gulv, samt bruks av treverk i hjørnet av dusjonen.

Eldre slukløsning ikke mulig å konstatere membranløsning.
