HYUNDAI IONIQ 5 4X4
TESTDATO: 26.03.2024
KODE: 1379782

EF18379	8 926 KM	23.12.2022 Førstegang registrert	Elektrisitet
----------------	-----------------	--------------------------------------------	---------------------

CHASSISNR: KMHKR81FPPU134352	BRUKTIMPORT: Nei
KJØRETØY: Personbil	FRIST FOR PKK: 23.12.2026

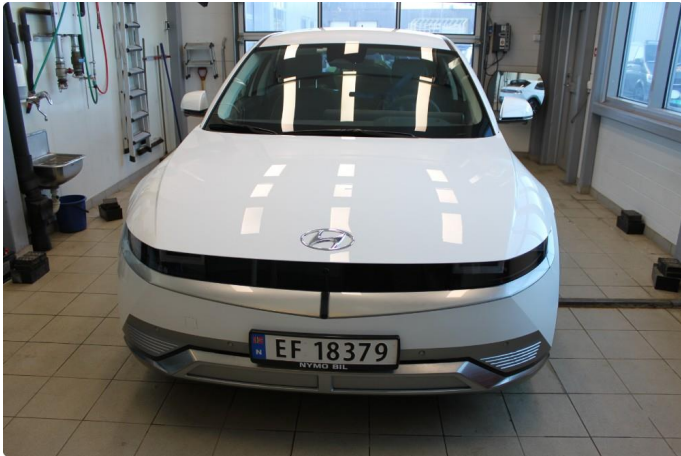
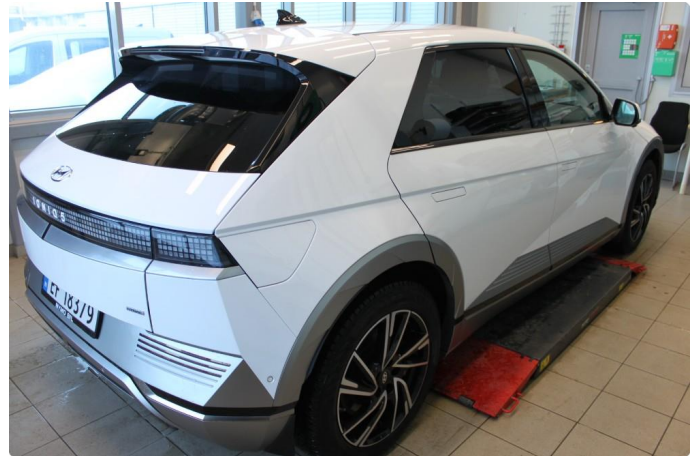
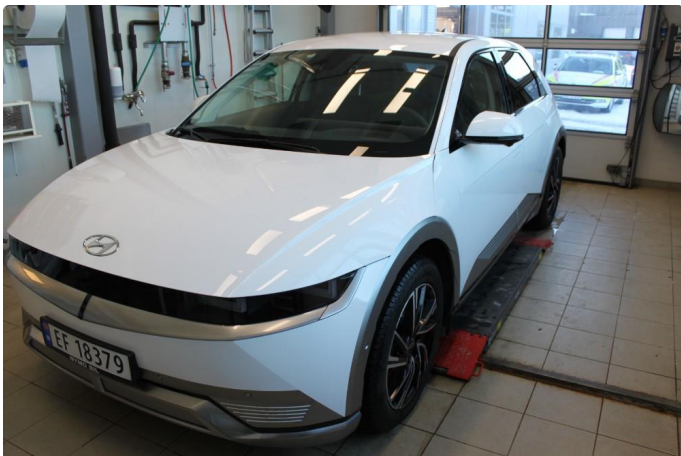
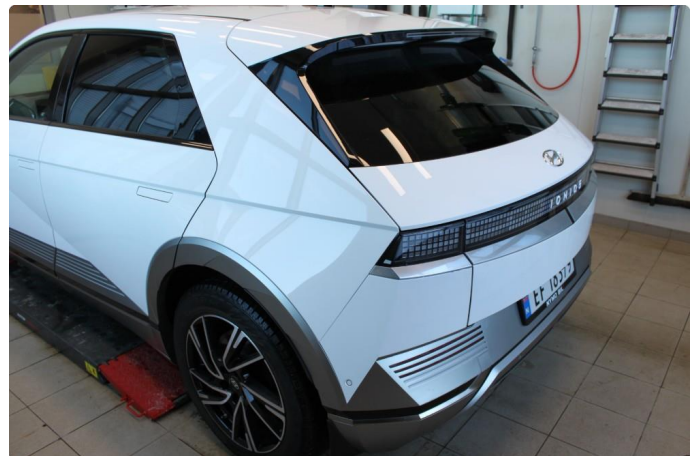
Punkt	Beskrivelse	Plassering
1. EKSTERIØR		
1.1 Lakk	Noen få små sår/riper rundt om på bil.	
1.2 Under bil	Bil er understellsbehandlet, ser ut som mercasol.
