**MITSUBISHI OUTLANDER PHEV 4X4**
**TESTDATO: 12.03.2024**
**KODE: 1367456**
**KB47890**
**101 000 KM**
**28.12.2018**  
**Førstegang registrert**
**Bensin/  
Batteri**

NBF Tilstandsrapport er utarbeidet av Norges Bilbransjeforbund og Forbrukerrådet.

# Albjerk Bil

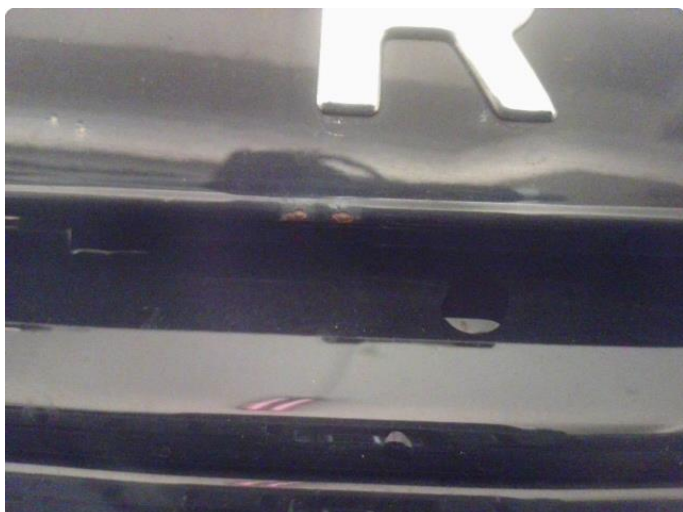
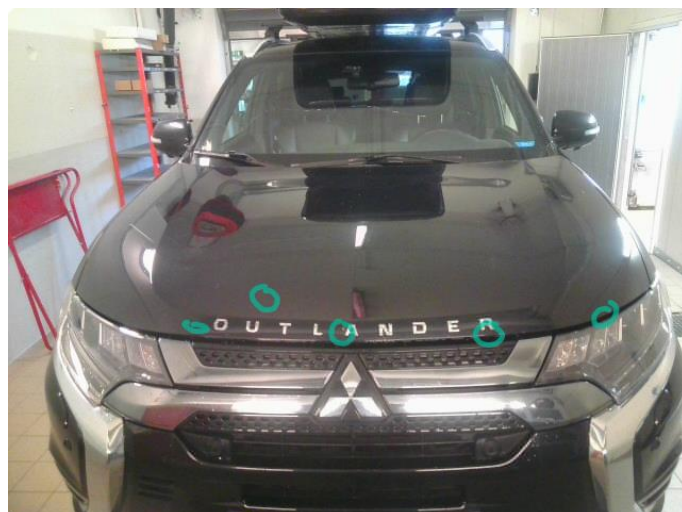
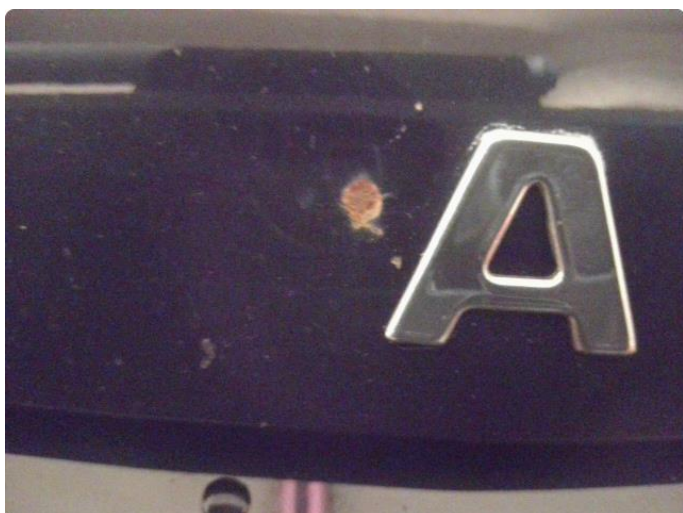
| Punkt | Beskrivelse | Plassering |
|---|---|---|
| 1.2 Panser | noe steinsprut med rust | foran |

1.2 Noe steinsprut med rust

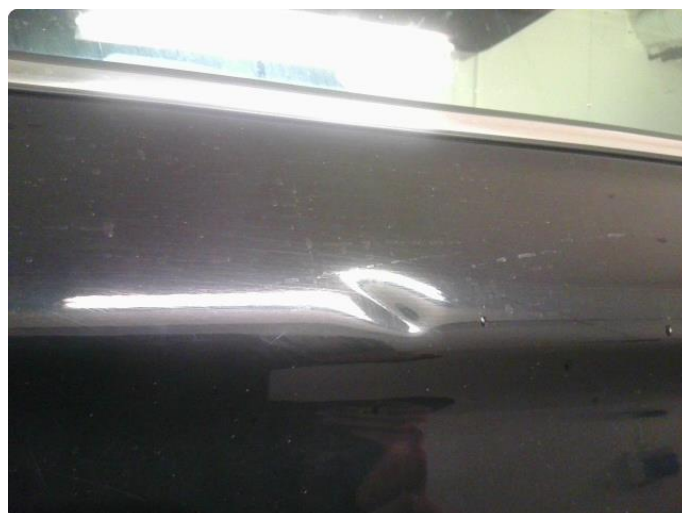
| Punkt | Beskrivelse | Plassering |
|---|---|---|
| 1.3 Dører | bulk | høyre foran |

1.3 Bulk

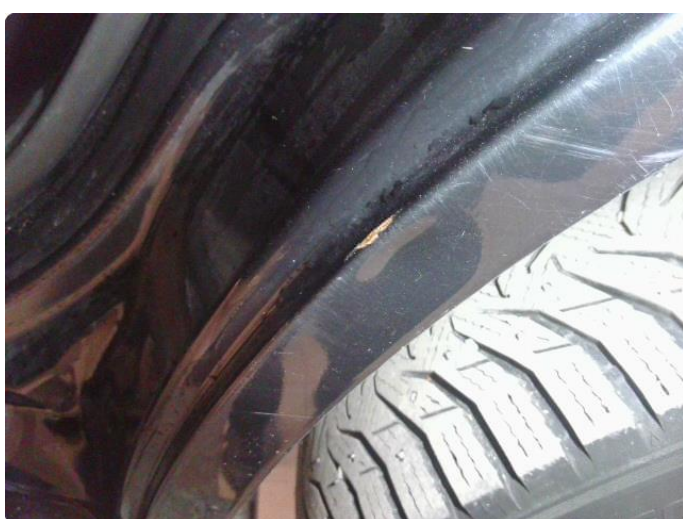
| Punkt | Beskrivelse | Plassering |
|---|---|---|
| 1.4 Døråpning | bulk(er) med lakkskade | venstre bak |

1.4 Bulk(er) med lakkskade

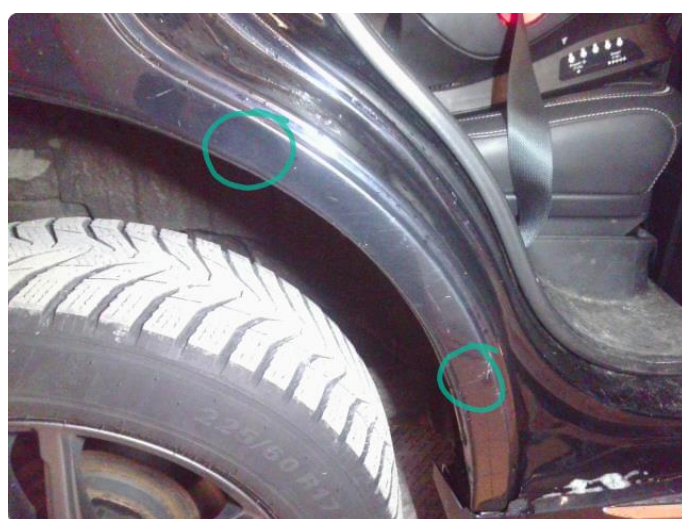
| Punkt | Beskrivelse | Plassering |
|---|---|---|
| 1.5 Døråpning | bulk | høyre bak |

1.5 Bulk

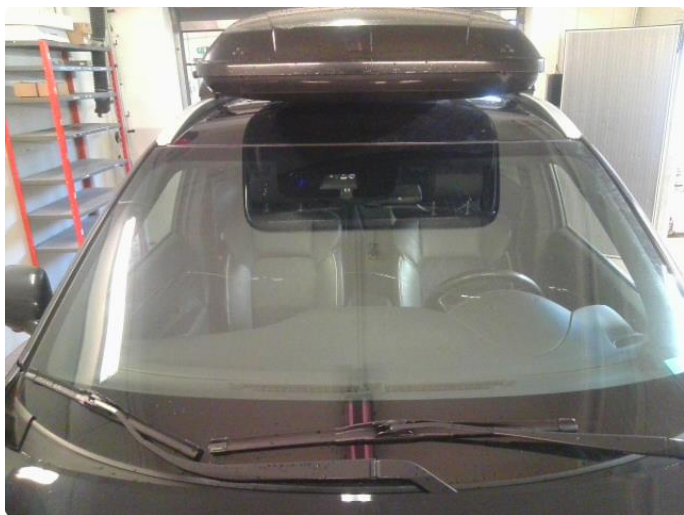
| Punkt | Beskrivelse | Plassering |
|---|---|---|
| 1.6 Frontvindu | sprekk | foran |

1.6 Sprekk

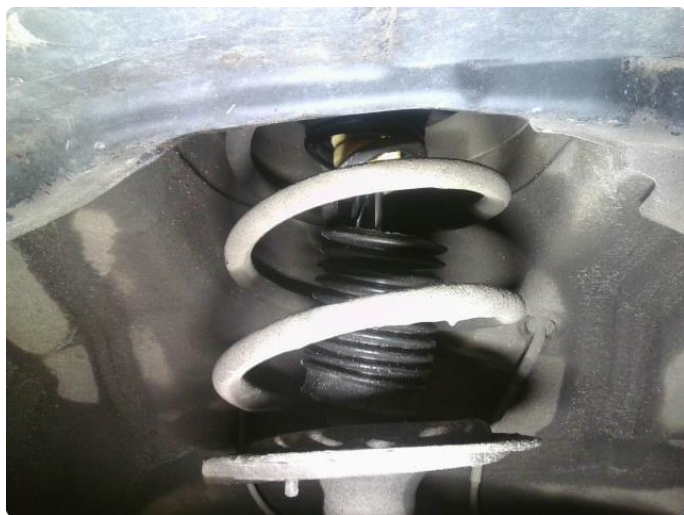
| Punkt | Beskrivelse | Plassering |
|---|---|---|
| 2.1 Fjærer/støtdemper | støvmansjett defekt | |

2.1 Støvmansjett defekt

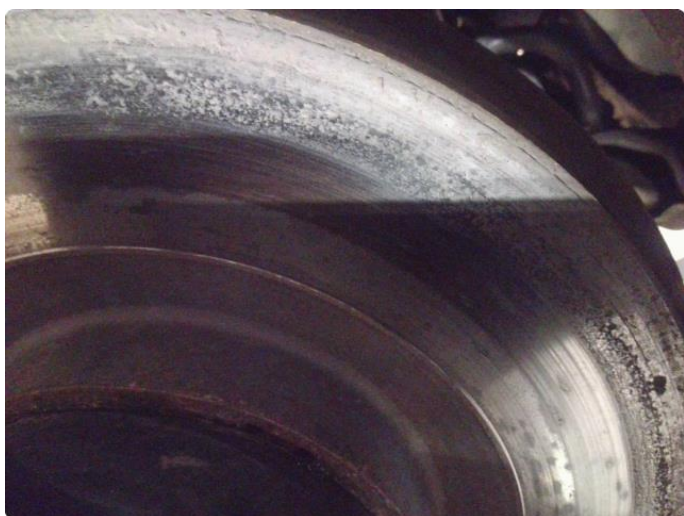
| Punkt | Beskrivelse | Plassering |
|---|---|---|
| 3.2 Skiver | slitte/stor slitekant | begge foran |

3.2 Slitte/stor slitekant
