**VOLKSWAGEN T-CROSS 110 HK AUTOMAT  
FORHJULSDRIFT**
**TESTDATO: 02.05.2024**
**KODE: 1405329**

<b>KJ56971</b>

NBF Tilstandsrapport er utarbeidet av Norges Bilbransjeforbund og Forbrukerrådet.

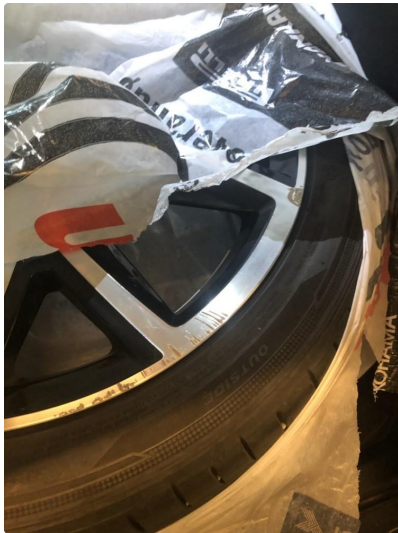
Punkt	Beskrivelse	Plassering
<b>1. EKSTERIØR</b>		
1.1 Lakk	Div. lakkriper og steinsprut.	
1.2 Dekk/Felger	Noe kantkjørt sommerfelg.

1.2 Noe kantkjørt sommerfelg.
