NAF Bruktbiltest

Testdato
11.04.2024

Bilmerke	Mercedes-Benz	Motorstørrelse	2987 cm ³
Modell	GL 350 Bluetec 4mati	Motoreffekt	190 kW
Type	166	Aksler i drift	2
Registreringsnr.	BS88923	Drivstofftype	Diesel
Understellsnr.	WDC1668241A334105	Kjøretøygruppe	315
Km.stand.	207875	Bruktimportert	Ja
Farge	Svart	Registreringsår	2014
		Registrert første gang	06.01.2014

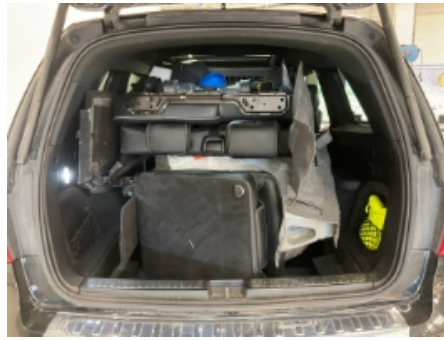
14. Lasterom

Ref.Id	Opplysning	Resultat	Beskrivelse
84.11	Lås	Treg låsesylinder:	Venstre fordør
86.17	Lakk / karosseri utvendig	Diverse småbulker/lakkriper	
86.18		Småbulker:	Venstre bakdør
96.4	Dørtrekk	Liten skade i dørtrekk:	Venstre bakdør
99.9	Bilbelte	Treg retur:	Venstre foran
102.8	Laste-/bagasjerom	Lasterom har spesialinnredning	
103.5	Interiør generelt	Innvendig vurdering vanskelig pga. mye løsøre

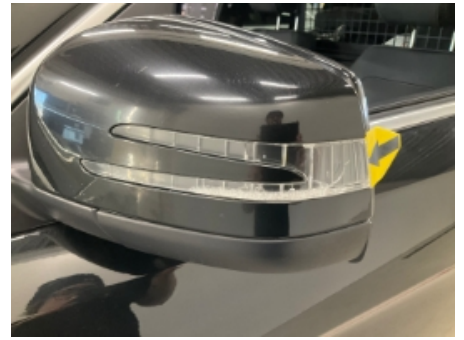
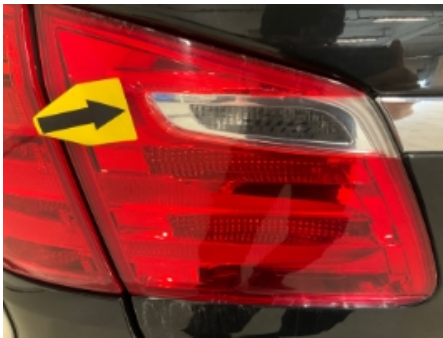
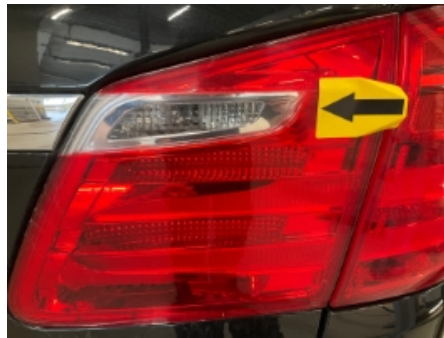
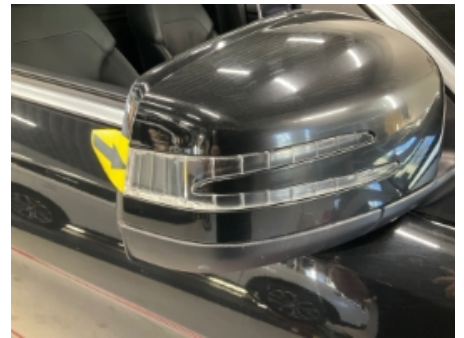
17.29	Lys	Kraketert lykteglass	Høyre baklys, Venstre baklys, Høyre sideblinklys, Venstre sideblinklys
23.4	Full systemskann	Det finnes feilkoder, se rapport

15. Lys

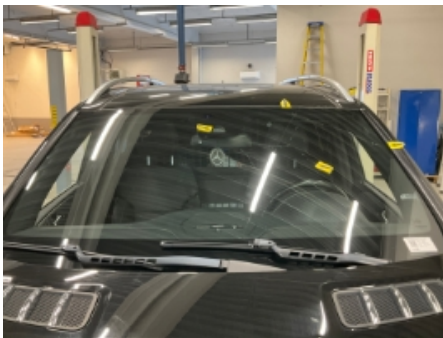
19. Frontrute

81 - Frontrute	R
82 - Siderute/bakrute	O
83 - Dør-/panseråpner	✓
84 - Lås	O
85 - Takluke/Panoramatak	✓
86 - Lakk / karosseri utvendig	O
87 - Utvendig speil	✓
88 - Underside	✓
89 - Understellsnummer	✓
90 - Tilhengerfeste	R

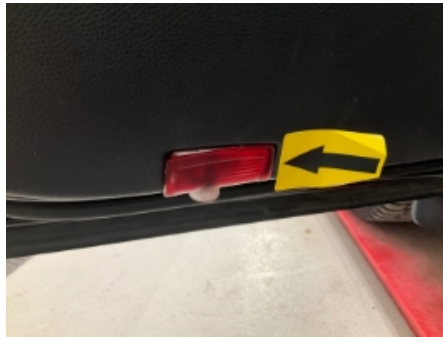
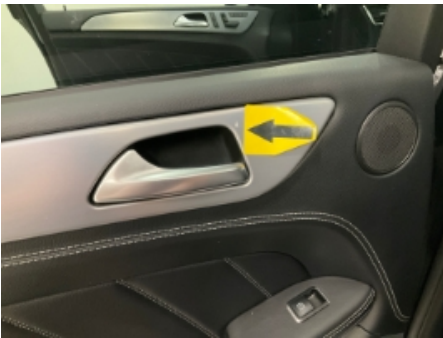
26. Dørtrekk
