**AUDI A4 ALLROAD 190 HK AUTOMAT 4X4**
**TESTDATO: 02.05.2024**
**KODE: 1403369**

NBF Tilstandsrapport er utarbeidet av Norges Bilbransjeforbund og Forbrukerrådet.

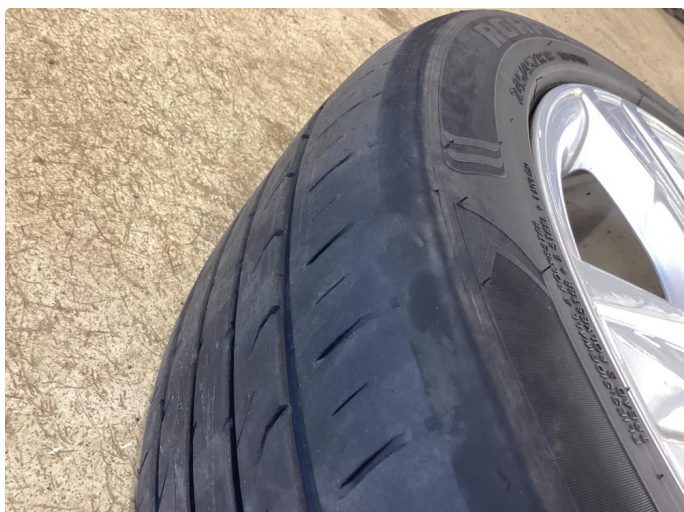
| Punkt | Beskrivelse | Plassering |
|---|--|---|
| 1.1 Dekk/Felger | Ett sommerdekk er skjevslitt. | |

1.1 Ett somerdekk er skjevslitt.

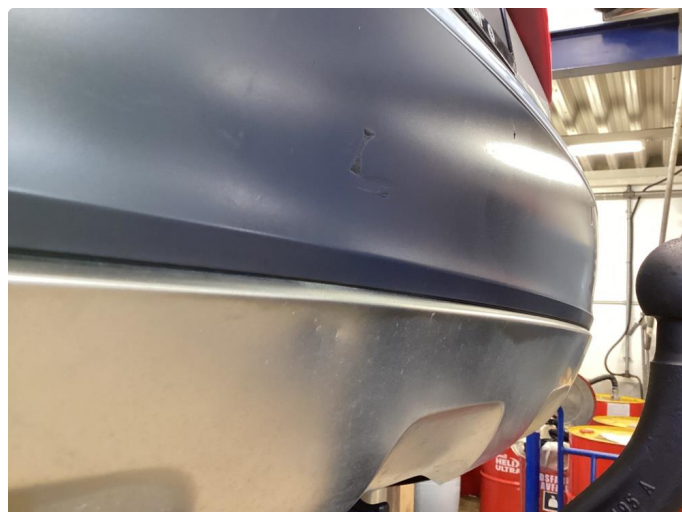
| Punkt | Beskrivelse | Plassering |
|---|--|---|
| 1.2 Støtfanger | Ripe å bulk i plast foran å bak. | |

1.2 Ripe å bulk i plast foran å bak.

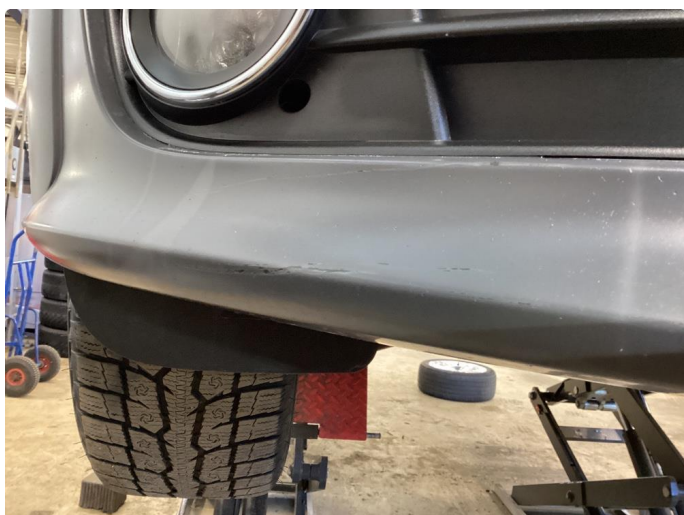
1.2 Ripe å bulk i plast foran å bak.

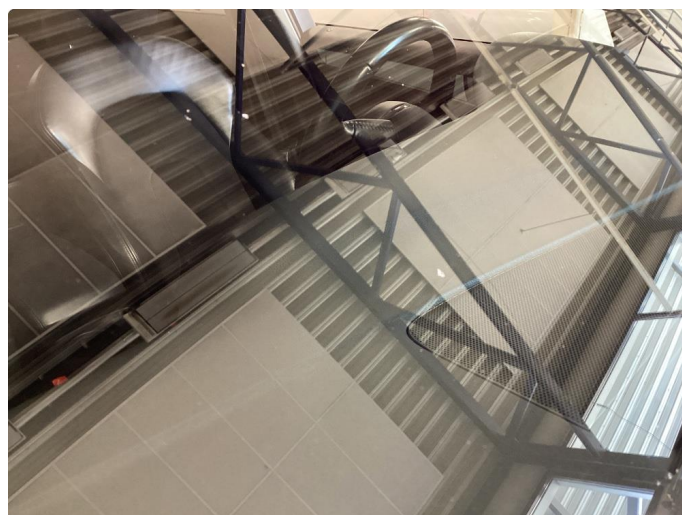
| Punkt | Beskrivelse | Plassering |
|---|--|---|
| 1.3 Frontvindu | 2 små steinknatt | |

1.3 2 små steinknatt

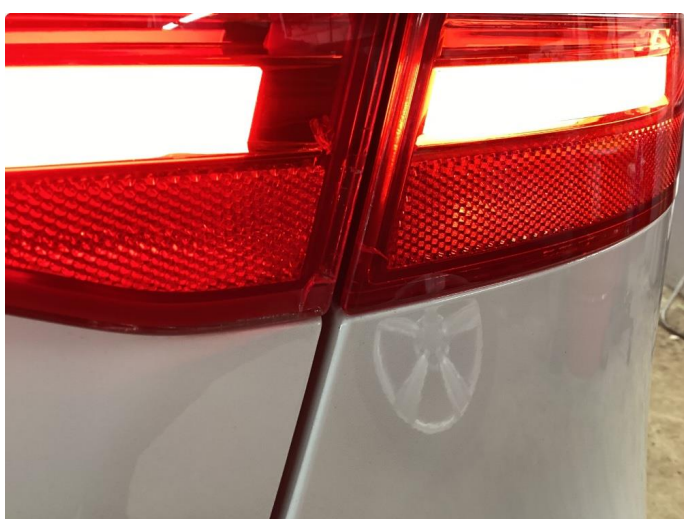
| Punkt | Beskrivelse | Plassering |
|---|--|---|
| 2.1 Lys bak | Sprekker i begge høyre lykter bak + litt venstre ytre bak. | |

2.1 Sprekker i begge høyre lykter bak + litt venstre ytre bak.

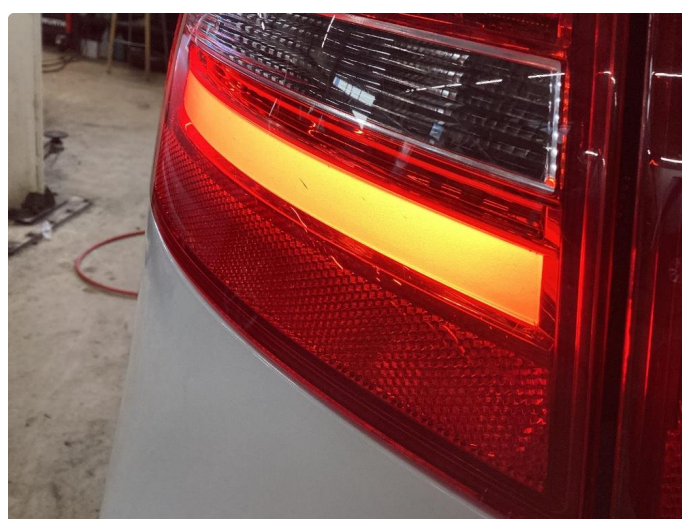
2.1 Sprekker i begge høyre lykter bak + litt venstre ytre bak.
