MERCEDES-BENZ SL 150 HK MANUELL BAKHJULSDRIFT
TESTDATO: 20.03.2024
KODE: 1371283

NBF Tilstandsrapport er utarbeidet av Norges Bilbransjeforbund og Forbrukerrådet.

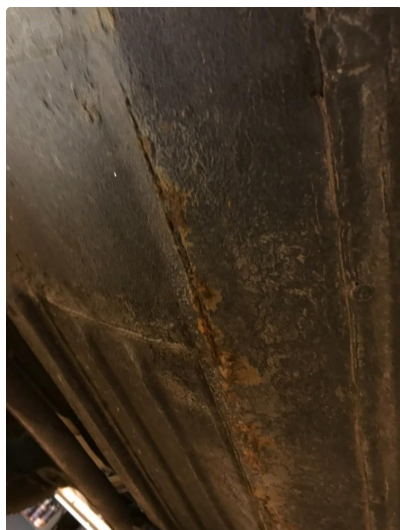
| Punkt | Beskrivelse | Plassering |
|---|---|---|
| 1.1 Under bil | Noen rustflekker og smårust under. | |

1.1 Noen rustflekker og smårust under.

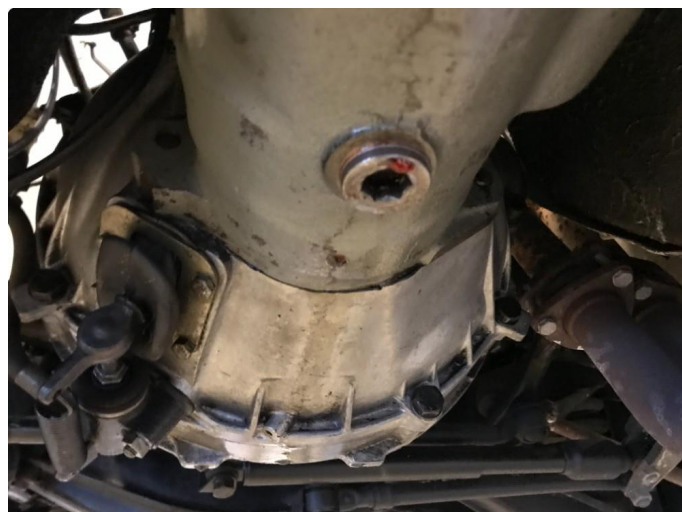
| Punkt | Beskrivelse | Plassering |
|---|---|---|
| 1.2 Under bil | Litt oljelekasje motor og gear. normalt etter alder og kilometer. | |

1.2 Litt oljelekasje motor og gear. normalt etter alder og kilometer.

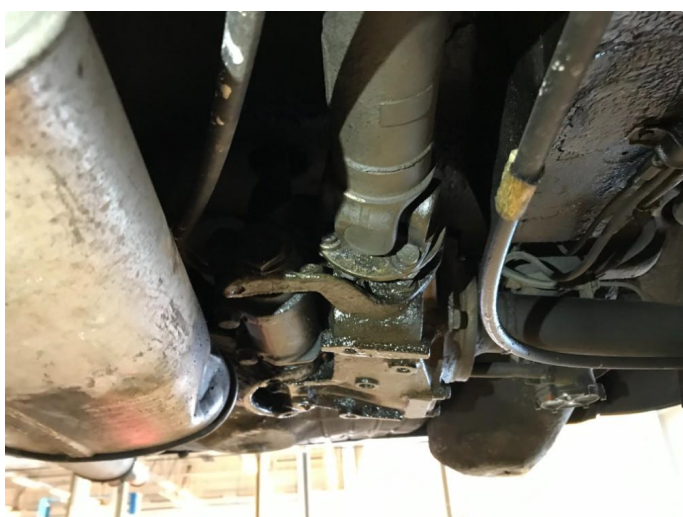
| Punkt | Beskrivelse | Plassering |
|---|---|---|
| 3.1 Differensial | Litt oljesvetting differensial. | |

3.1 Litt oljesvetting differensial.
