**VOLKSWAGEN ID.BUZZ BAKHJULSDRIFT**
**TESTDATO: 02.05.2024**
**KODE: 1405412**

<b>EH33844</b>	<b>18 200 KM</b>	<b>02.10.2023</b> Førstegang registrert	<b>Elektrisitet</b>
----------------	------------------	--	---------------------

NBF Tilstandsrapport er utarbeidet av Norges Bilbransjeforbund og Forbrukerrådet.

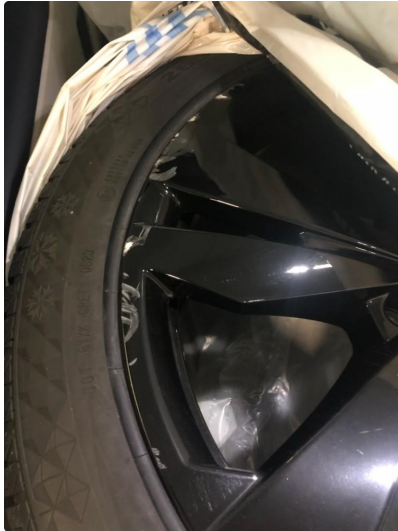
Punkt	Beskrivelse	Plassering
<b>1. EKSTERIØR</b>		
1.1 Lakk	Div. lakkriper og steinsprut.	
1.2 Dekk/Felger	Noe kantkjørt vinterfelg.

1.2 Noe kantkjørt vinterfelg.
