AUDI A6 ALLROAD 4X4
TESTDATO: 09.04.2024
KODE: 1387294

BE24671	80 474 KM	17.06.2020 Førstegang registrert	Diesel
----------------	------------------	--	---------------

NBF Tilstandsrapport er utarbeidet av Norges Bilbransjeforbund og Forbrukerrådet.

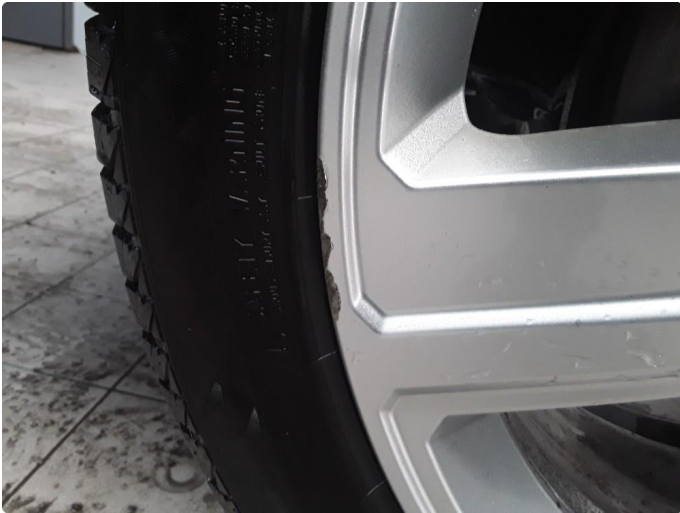
Punkt	Beskrivelse	Plassering
1. EKSTERIØR		
1.1 Dekk/Felger	kantkjørt felg	høyre bak
1.2 Dekk/Felger	kantkjørt felg	venstre bak

1.1 Kantkjørt felg

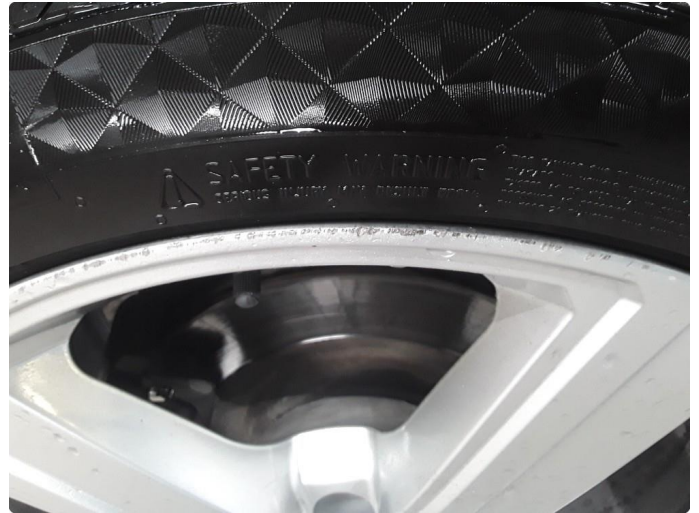
1.2 Kantkjørt felg
