**LEXUS RX 4X4**
**TESTDATO: 16.04.2024**
**KODE: 1393122**

<b>YF18710</b>	<b>37 949 KM</b>	<b>01.07.2021</b> Førstegang registrert	<b>Bensin/ Batteri</b>
----------------	------------------	--------------------------------------------	----------------------------

NBF Tilstandsrapport er utarbeidet av Norges Bilbransjeforbund og Forbrukerrådet.

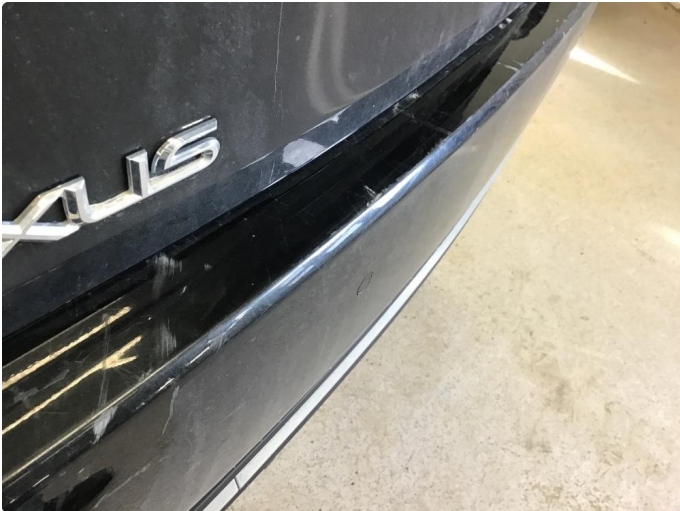
Punkt	Beskrivelse	Plassering
<b>1. EKSTERIØR</b>		
1.1 Lakk	Noen små steinsprang og riper i lakken.	
1.2 Støtfanger	Lita ripe på fanger bak.

1.2 Lita ripe på fanger bak.
