**MERCEDES-BENZ EQC 4X4**
**TESTDATO: 02.05.2024**
**KODE: 1404974**

<b>EC56028</b>	<b>48 863 KM</b>	<b>07.07.2021</b> Førstegang registrert	<b>Elektrisitet</b>
----------------	------------------	--	---------------------

NBF Tilstandsrapport er utarbeidet av Norges Bilbransjeforbund og Forbrukerrådet.

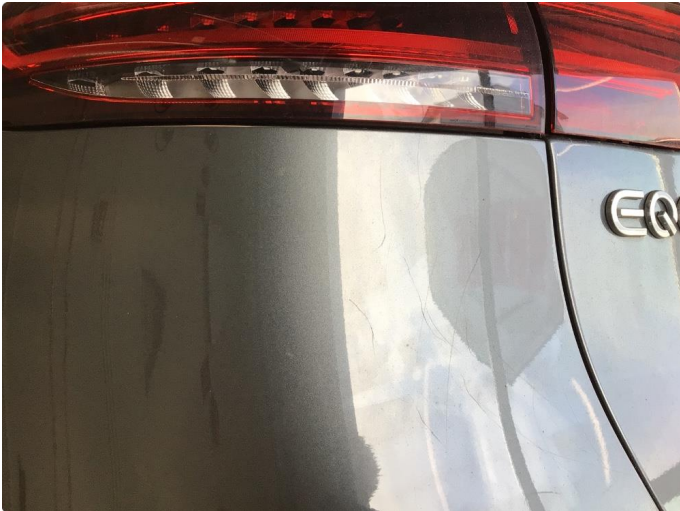
Punkt	Beskrivelse	Plassering
<b>1. EKSTERIØR</b>		
1.1 Støtfanger	ripe(r)	
1.2 Frontvindu	steinsprut med sprekk	høyre foran

1.1 Ripe(r)

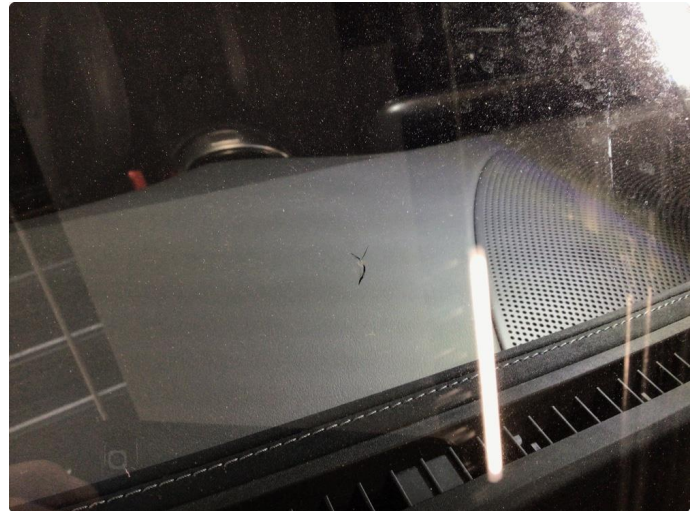
1.2 Steinsprut med sprekk
