MERCEDES-BENZ EQE SUV 4X4
TESTDATO: 18.04.2024
KODE: 1394670

NBF Tilstandsrapport er utarbeidet av Norges Bilbransjeforbund og Forbrukerrådet.

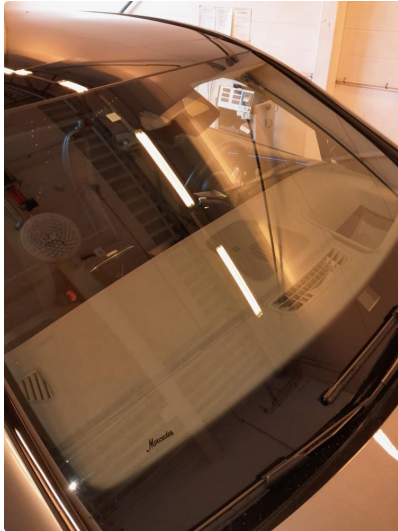
| Punkt | Beskrivelse | Plassering |
|---|---|---|
| 1.1 Frontvindu | Bruksmerke på frontrute. | |

1.1 Bruksmerke på frontrute.
