NAF Bruktbiltest

Testdato
10.05.2024

Bilmerke	Volkswagen	Motorstørrelse	1968 cm ³
Modell	TRANSPORTER	Motoreffekt	110 kW
Type	7J0	Aksler i drift	2
Registreringsnr.	LY82231	Drivstofftype	Diesel
Understellsnr.	WV1ZZZ7HZJH019007	Kjøretøygruppe	315
Km.stand.	102783	Bruktimportert	Nei
Farge	Hvit	Registreringsår	2017
		Registrert første gang	12.09.2017

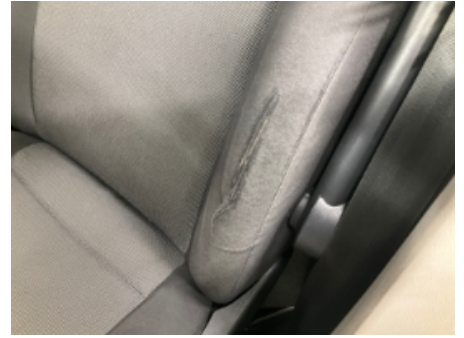
27. Seter

86.8		Rustangrep:	Høyre bakskjerm, Høyre sidekanal, Bakluke
98.3	Seter	Hull/rift gjennom setetrekk:	Venstre foran
Ref.Id	Opplysning	Resultat	Beskrivelse
6.17	Bremseskiver	Overflaterust eller mindre enn 50% av overflaten rustet	Venstre bak
