# NAF Bruktbiltest

Testdato  
07.05.2024

<b>Bilmerke</b>	Ford	<b>Motorstørrelse</b>	cm <sup>3</sup>
<b>Modell</b>	Mustang Mach-E	<b>Motoreffekt</b>	221 kW
<b>Type</b>	LSK	<b>Aksler i drift</b>	1
<b>Registreringsnr.</b>	EC62922	<b>Drivstofftype</b>	Elektrisk
<b>Understellsnr.</b>	WF0TK1E71MMA00493	<b>Kjøretøygruppe</b>	101
<b>Km.stand.</b>	36906	<b>Bruktimportert</b>	Nei
<b>Farge</b>	Svart	<b>Registreringsår</b>	2021
		<b>Registrert første gang</b>	03.06.2021

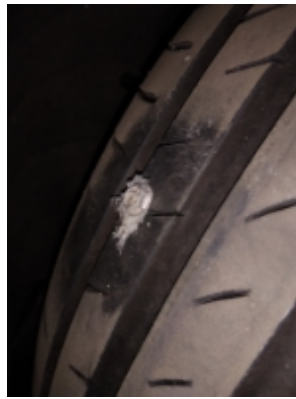
**17. Dekk**

Ref.Id	Repareres	Resultat	Beskrivelse
22.2	Varsellamper utvidet	Varsellampe for TPMS (Dekktrykk) lyser	
65.19	Dekk	* Skrue i høyre dekk foran.	
67.17	Ekstra hjulsett	Ekstra hjulsett mangler
