NAF Bruktbiltest

Testdato
14.05.2024

Bilmerke	Peugeot	Motorstørrelse	1499 cm ³
Modell	3008	Motoreffekt	96 kW
Type	M	Aksler i drift	1
Registreringsnr.	RL38706	Drivstofftype	Diesel
Understellsnr.	VF3MCYHZRJS227866	Kjøretøygruppe	101
Km.stand.	210325	Bruktimportert	Nei
Farge	Hvit	Registreringsår	2019
		Registrert første gang	13.02.2019

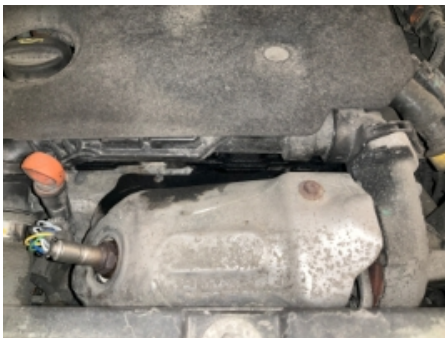
19. Utvendig tilstand motor

28.1	Utvendig tilstand motor	Oljelekkasje på motor - rengjør før nærmere kontroll	
37.3	Registerreim	Det foreligger ingen dokumentasjon på bytte av registerreim iht oppgitt intervall. Nærmere undersøkelse/kontroll anbefales

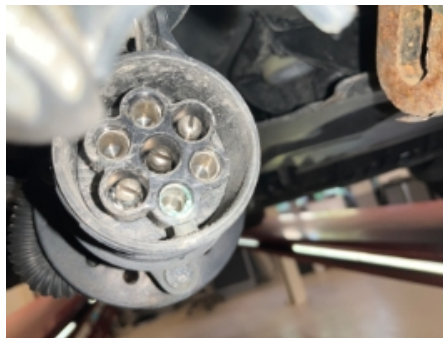
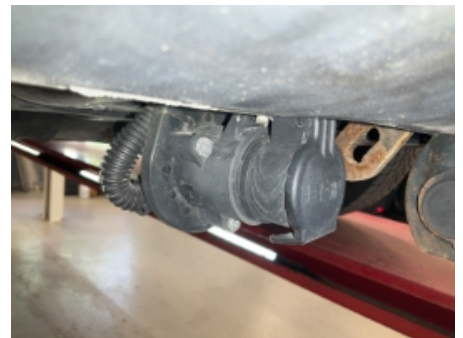
20. Tilhengerkontakt

59.7	Tilhengerkontakt	* Adapter er montert, ikke inspisert kontakt uten adapter	
86.17	Lakk / karosseri utvendig	Diverse småbulker/lakkriper	
86.18		Småbulker:	Venstre fordør

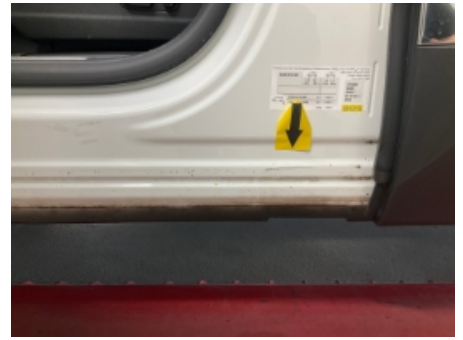
27. Døråpning

97.1	Døråpning	Sår eller skade:	Venstre fordør
Ref.Id	Opplysning	Resultat	Beskrivelse
5.9	Bremsebelegg	Slitt bremsebelegg	Venstre bak, Høyre bak
6.15	Bremsekiver	Bremsekivetykkelse er fortsatt innenfor fabrikantens toleranser, men nærmer seg minimums tykkelse	Høyre foran
