# NAF Bruktbiltest

Testdato  
14.05.2024

<b>Bilmerke</b>	Tesla	<b>Motorstørrelse</b>	cm <sup>3</sup>
<b>Modell</b>	MODEL S	<b>Motoreffekt</b>	69 kW
<b>Type</b>	002	<b>Aksler i drift</b>	1
<b>Registreringsnr.</b>	EL28310	<b>Drivstofftype</b>	Elektrisk
<b>Understellsnr.</b>	5YJSA2DN8DFP18443	<b>Kjøretøygruppe</b>	101
<b>Km.stand.</b>	247683	<b>Bruktimportert</b>	Nei
<b>Farge</b>	Hvit	<b>Registreringsår</b>	2013
		<b>Registrert første gang</b>	22.11.2013

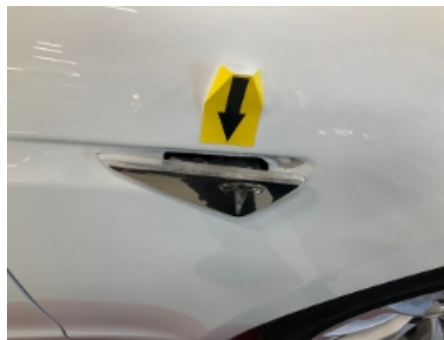
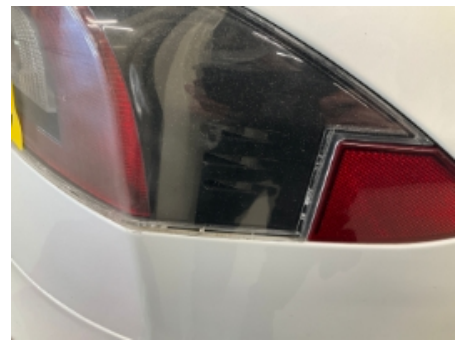
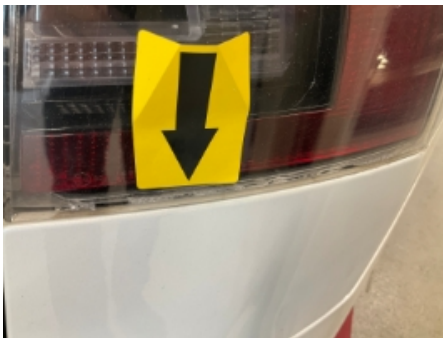
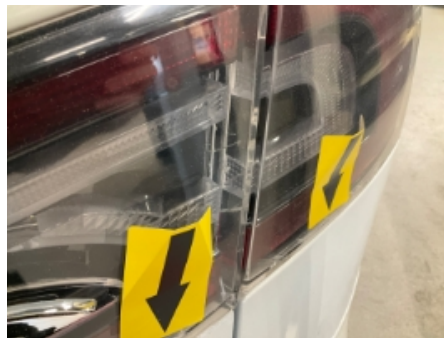
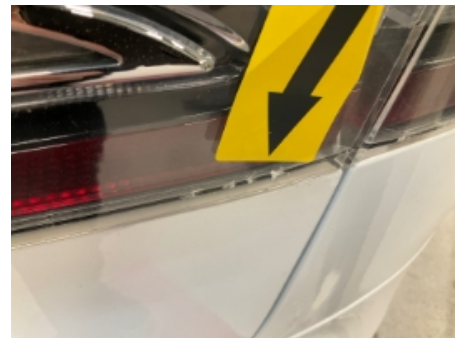
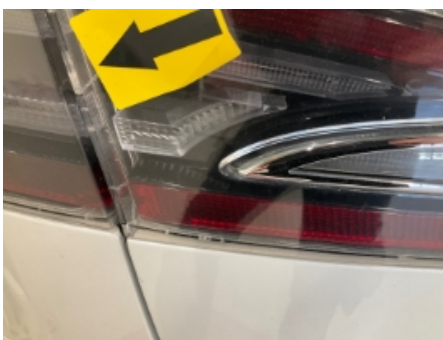
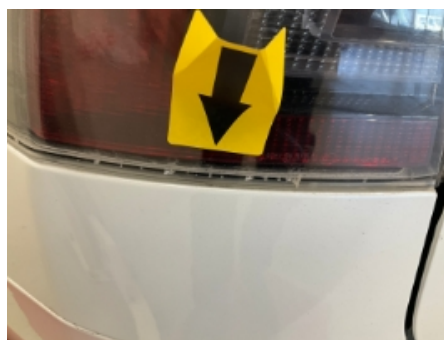
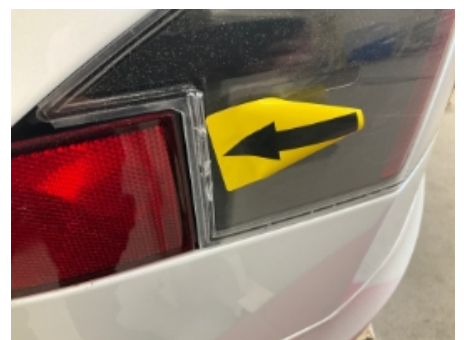
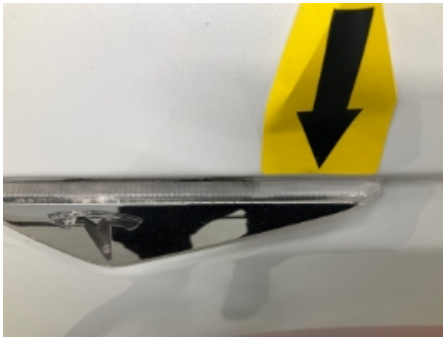
17.17		Løs lykt:	Venstre sideblinklys, Høyre sideblinklys
21.17	Varsellamper	* Varsel lampe på aktiv aero V og H	
27.3	Motor virkemåte	Støy / ulyd bakkant av motor

Ref.Id	Opplysning	Resultat	Beskrivelse
17.29	Lys	Krakelert lykteglass	Venstre baklys, Venstre bremselys, Høyre bremselys, Høyre baklys, Venstre sideblinklys, Høyre sideblinklys
23.4	Full systemskann	Det finnes feilkoder, se rapport	
23.6		Etter avtale med kunde er feilkode/r slettet, feilsøking må påregnes dersom feilkode dukker opp igjen	
30.6	Kjølevæske	* Ikke tilgjengelig for kontroll	
57.6	Batteri ytre tilstand	* Ikke tilgjengelig for kontroll	
58.11	Tilstand 12 volt batteri	* Ikke tilgjengelig for kontroll	
65.21	Dekk	Mønsterdybde - tillatt, men anbefales byttet: Høyre bak	
81.9	Frontrute	Noe steinsprut	
83.22	Dør-/panseråpner	* Lys på HB dørhåndtak fungerer ikke	
86.17	Lakk / karosseri utvendig	Diverse småbulker/lakkriper	
98.8	Seter	Bakseter ligger ikke i bilen (varebil)	
102.8	Laste-/bagasjerom	Lasterom har spesialinnredning

17. Lys

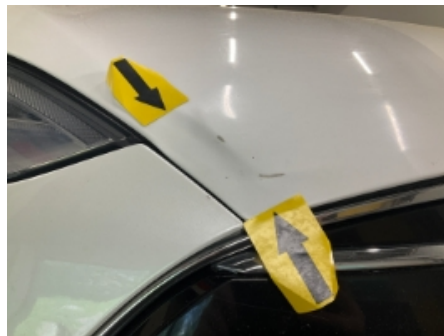
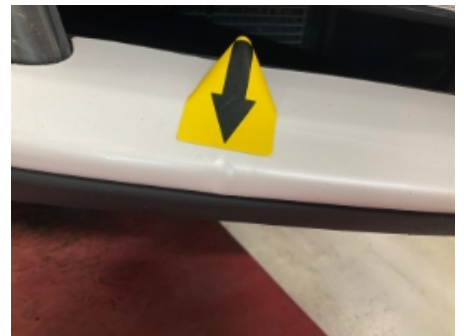
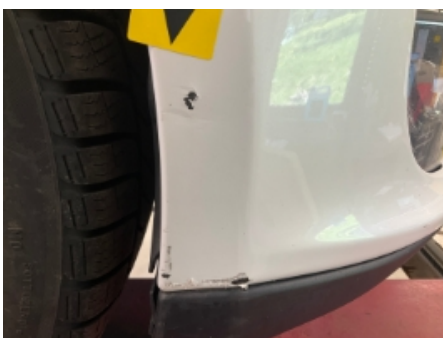
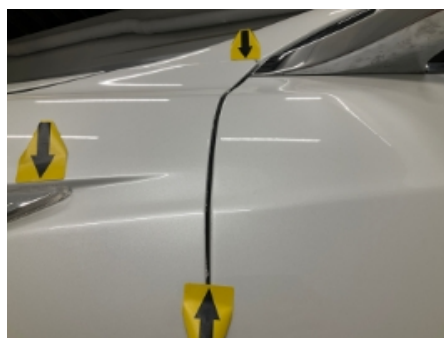
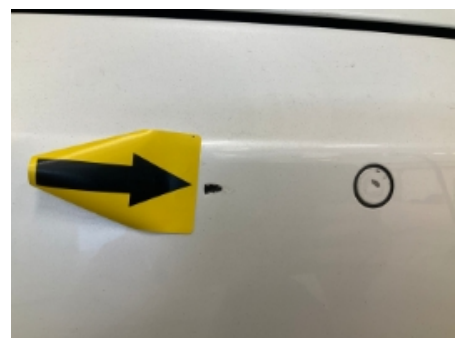
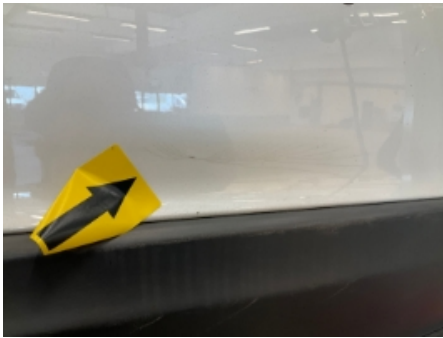
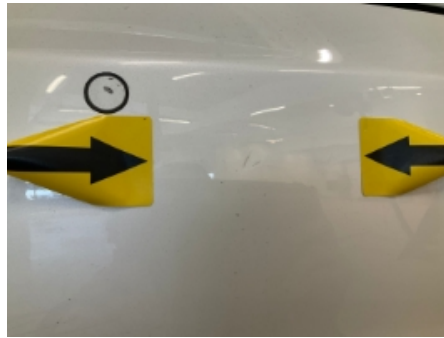
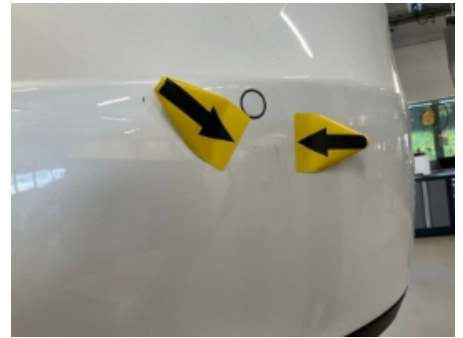
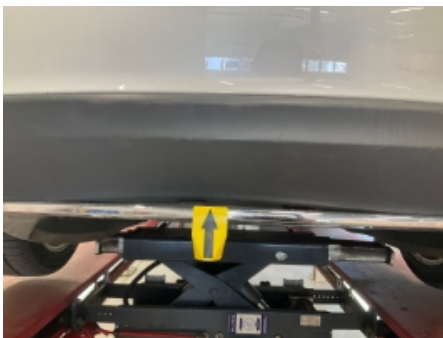
62.2	Ladekabel elbil/hybrid	Ladekabel mangler	
76.1	Stabilisator	Slakk i lenkarm til stabilisatorstag:	Venstre foran
86.2	Lakk / karosseri utvendig	Lakkriper:	Støtfanger foran, Panser, Støtfanger bak

86.3		Skadet:	Støtfanger bak, Panser
86.13		Lakkslipp/flassing	Venstre forskjerm
87.7	Utvendig speil	Innfelling av speil virker ikke:	Høyre side
88.2	Underside	Skadet/løst plastdeksel:	Høyre bak, Midten bak

32. Lakk / karosseri utvendig

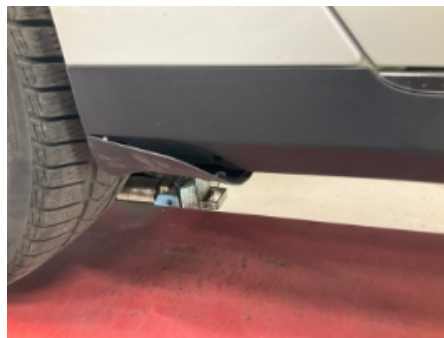
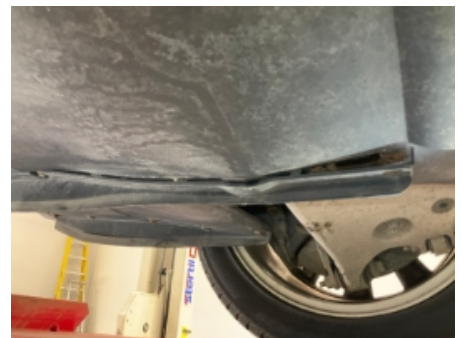
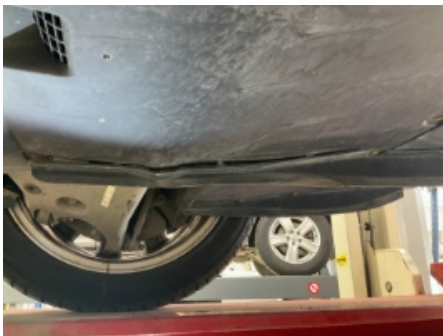
41. Underside

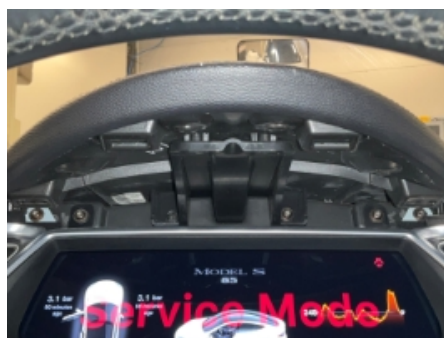
91.2	Dashbord / midtkonsoll	Manglende/løse deler eller deksler:	Dashbord
92.1	Luftdyse kupé	Luftdyse skadet:	Midten foran
93.2	Taktrekk	Skittent taktrekk

47. Dashbord / midtkonsoll

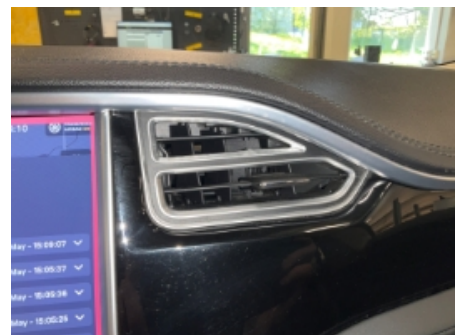
**69. Luftdyse kupé**
